**Sportstätten-
entwicklungsplanung
des Mittelzentralen
Städteverbundes Göltzschtal**

Herausgeber Mittelzentraler Städteverbund Göltzschtal ▪ Wernesgrüner Str. 32 ▪ 08228 Rodewisch

Verfasser Fugmann Architekten GmbH ▪ Eisenbahnstraße 1 ▪ 08223 Falkenstein

Stand Mai 2021

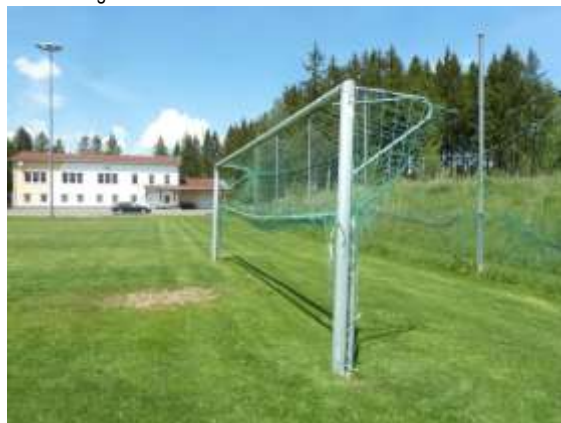
Wettkampftor, Fehlstellen im Rasen, Ballfangnetz mit Schäden

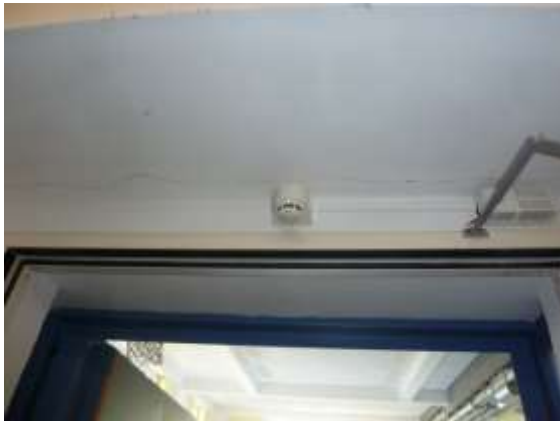
Riss im Bereich des Türsturzes zum Geräteraum

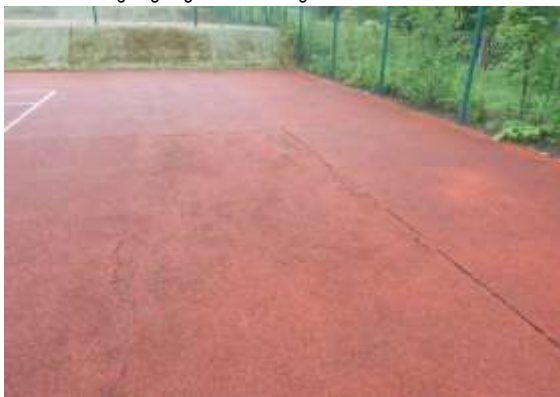
Risse und Vermoosungserscheinungen in den Randbereichen

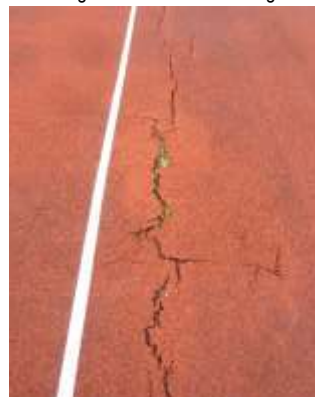
Risse stellenweise mit Unkraut bewachsen

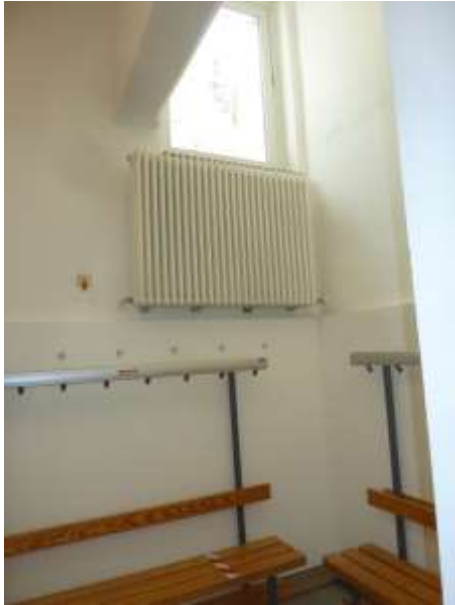
Umkleide Jungen – Außenwand nach Wasserschaden saniert

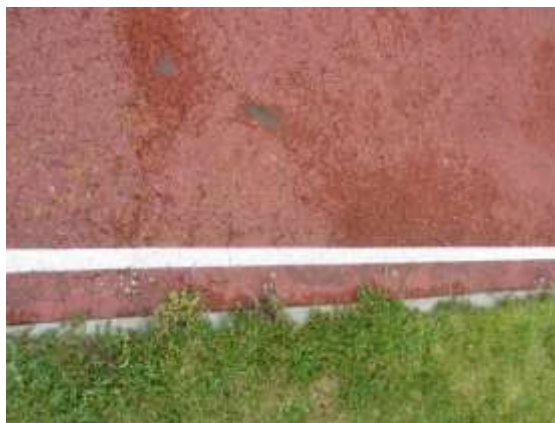
Kunststoff mit leichten Rissen im Randbereich

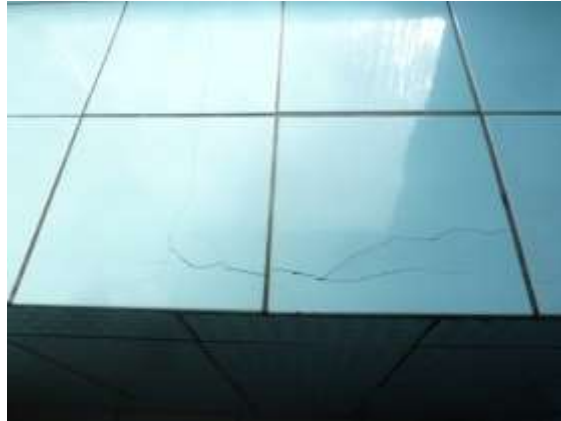
Risse an den Fliesen - Fensterstock

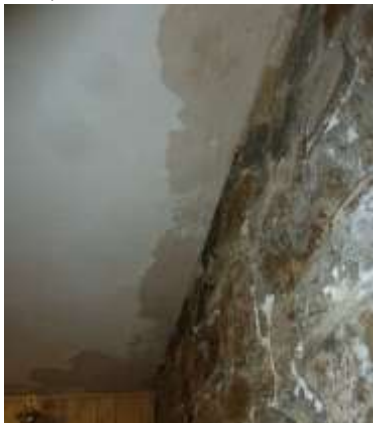
Feuchtigkeitsspuren an der Decke zur Außenwand

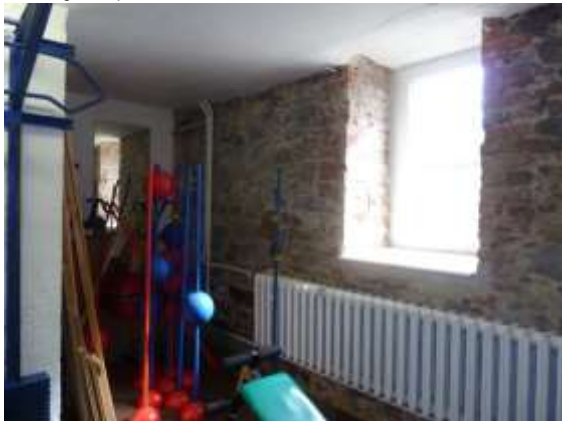
Putzabplatzungen, Rostspuren an der Heizung und fehlende Lagerfläche

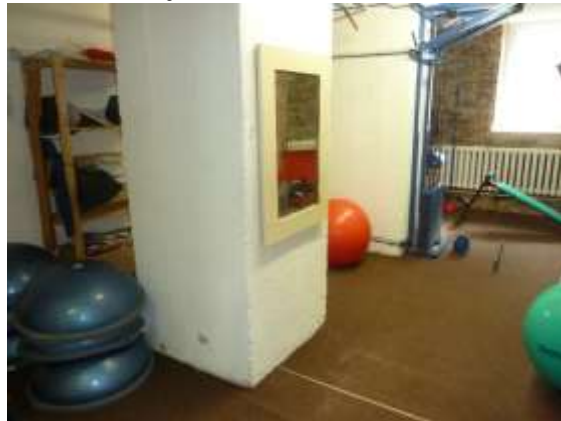
Feuchtigkeitsspuren im Sockelbereich der Stützen (Putzabplatzungen)

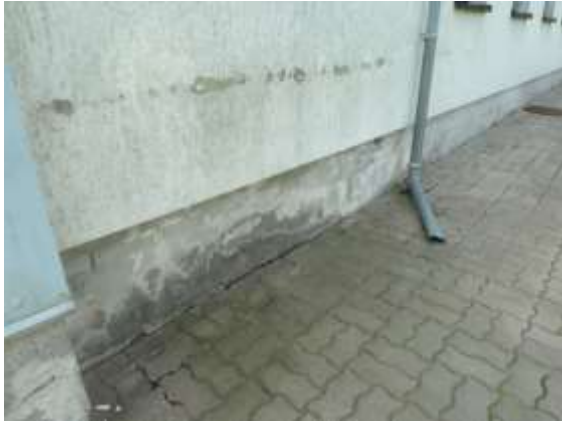
Feuchtigkeitsspuren im Sockelbereich

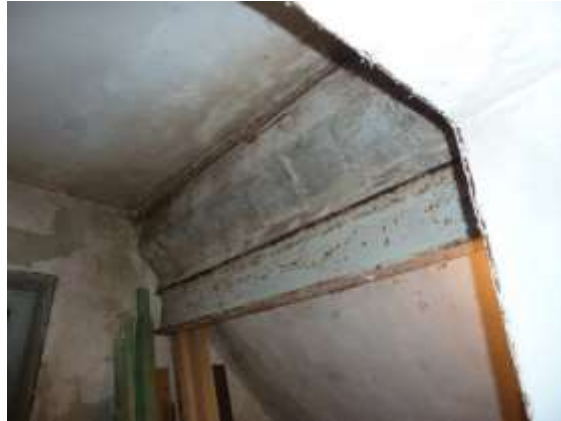
Rost und Feuchtigkeit unter der Zugangstreppe

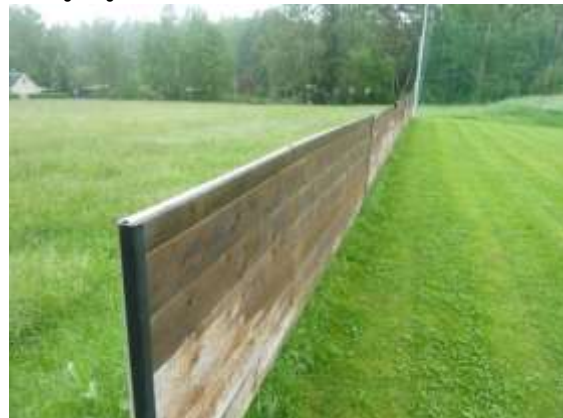
Alte Band mit Werbung zur Straße hin (Feuchtigkeitsschäden)

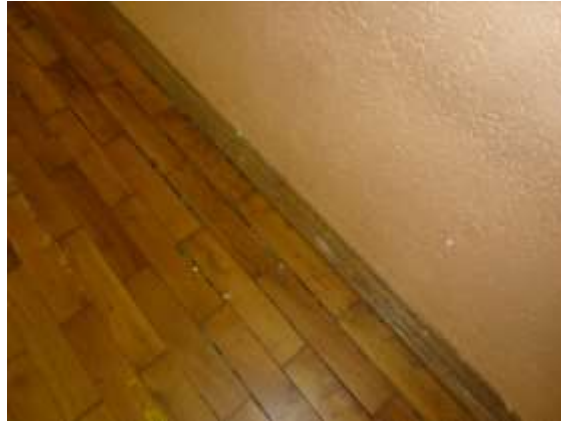
Risse im Parkett durch Unebenheiten am Wandanschluss

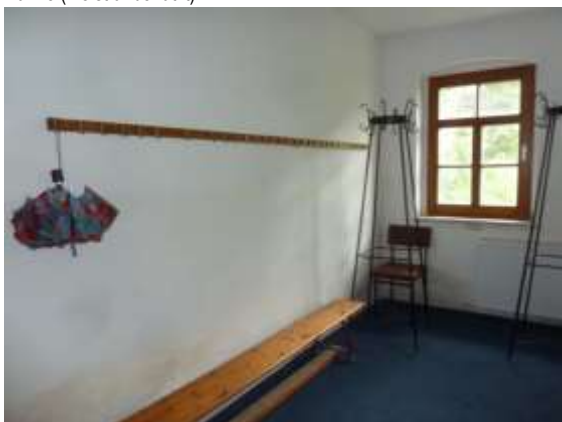
Umkleide EG, Feuchtigkeitsschäden an der Innenwand

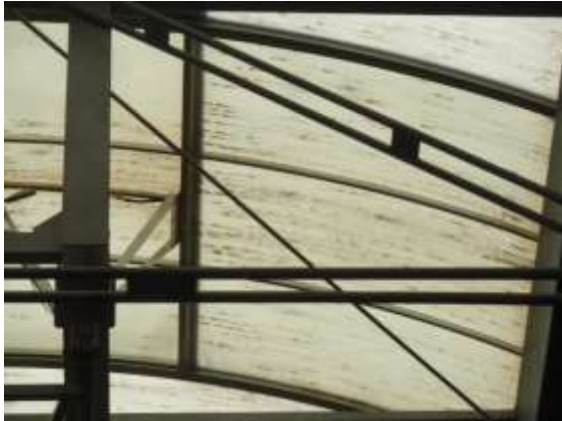
äußere PVC-Platten im Dachlichtband durch Hagel beschädigt

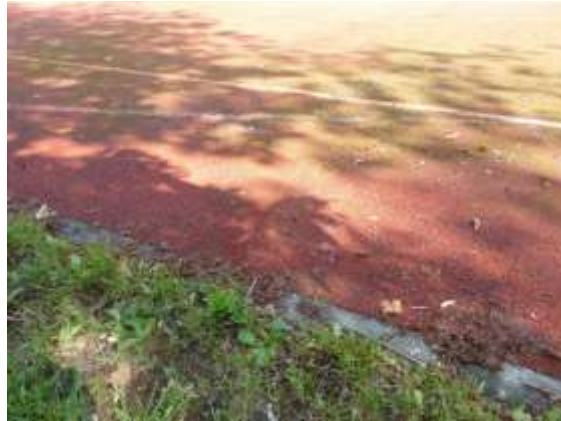
Unebenheiten und Risse im Kunststoff aufgrund der Baumwurzeln

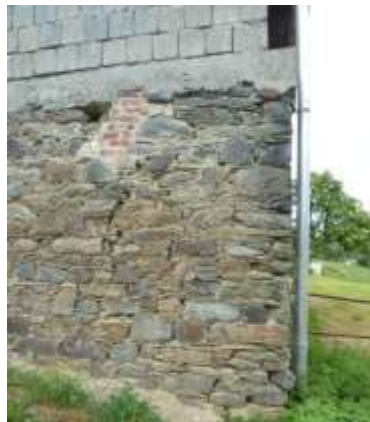
Risse im Bereich der Ecke von Innen und Außen

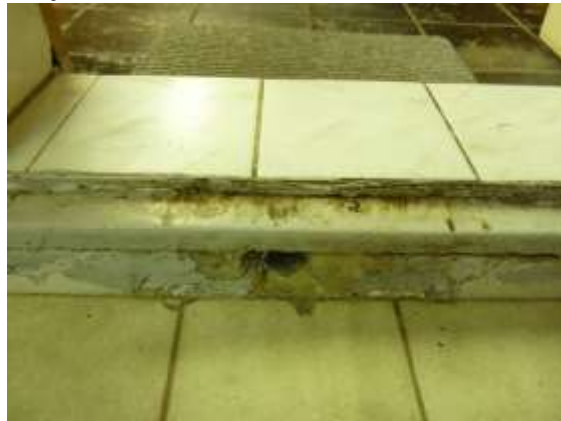
Schäden an den Fliesen und im Bereich der Türe/Schwelle

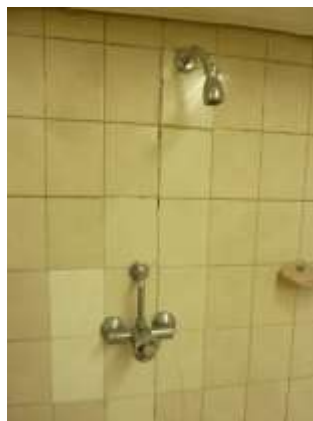
Schäden im Fliesenbereich

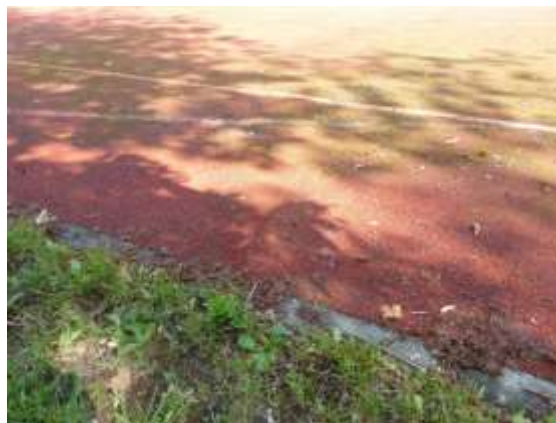
Unebenheiten und Risse im Kunststoff aufgrund der Baumwurzeln

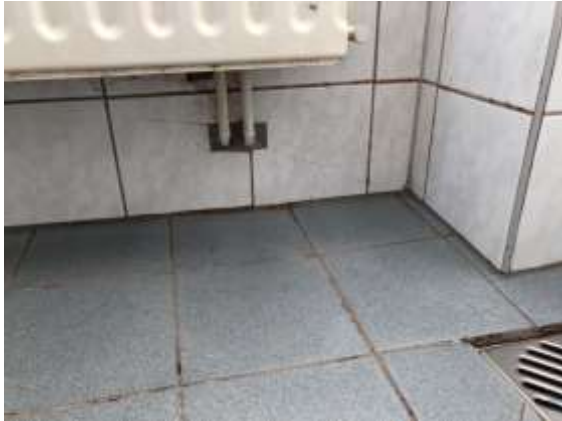
Schäden und Abnutzungsspuren

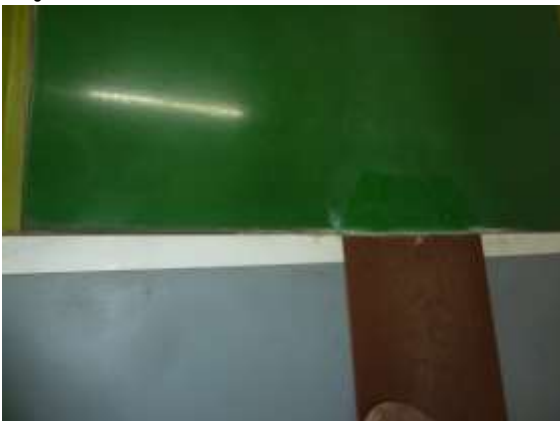
Abrisse am Beginn der Bahn

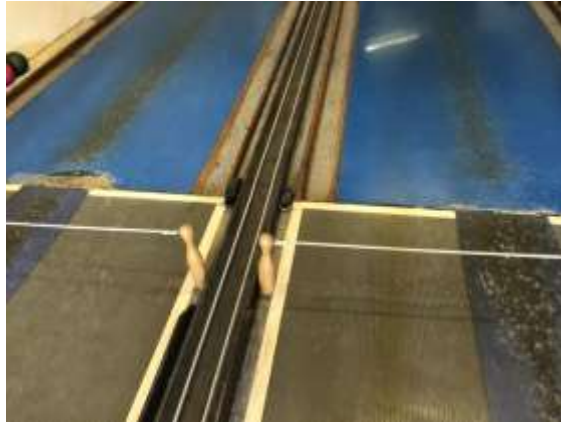
Schäden im Anlaufbereich

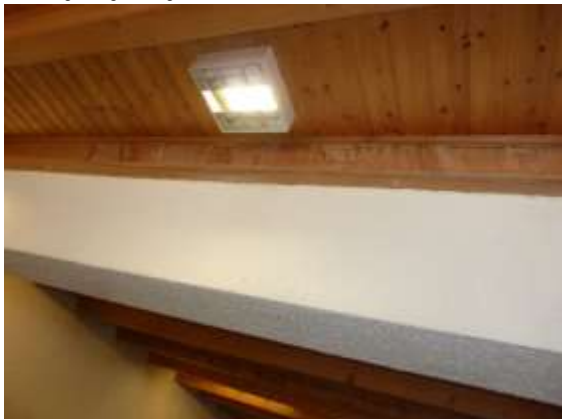
Feuchtigkeitsspuren in Bereich der Holzbalken (Decke)

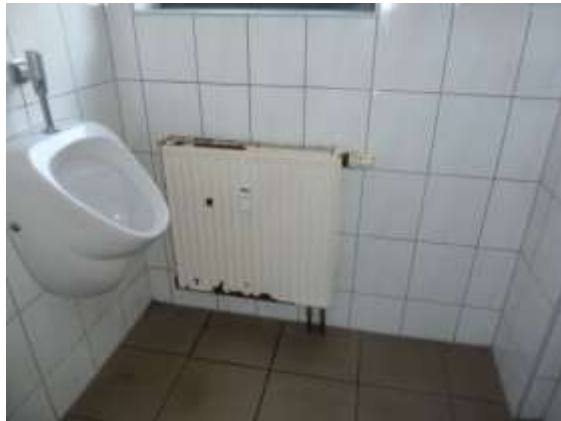
WC-Herren (Alter ca. 30 J.), Heizkörper verrostet

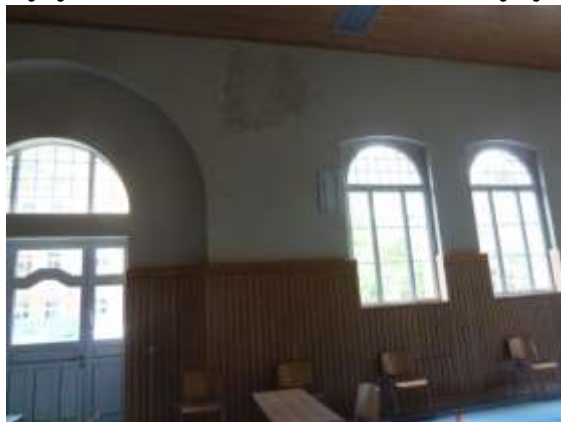
Notausgang, Nässeschaden im Wandbereich

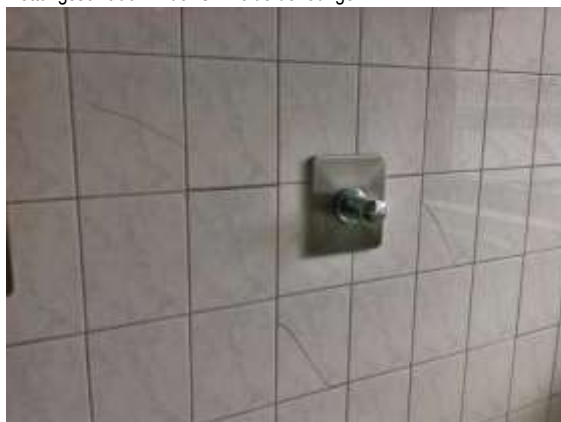
Gerissene Fliesen an der Duschwand der Jungen

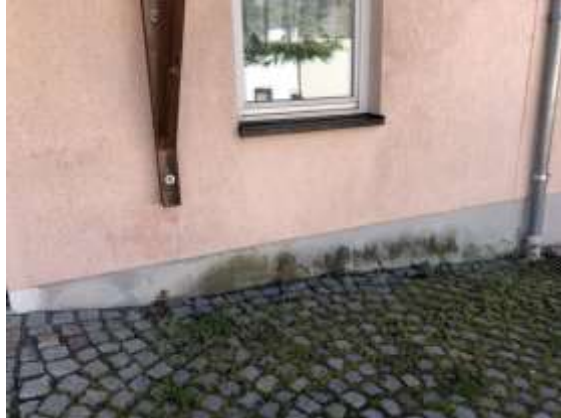
Nässe, bzw. aufsteigende Feuchte im Sockelbereich

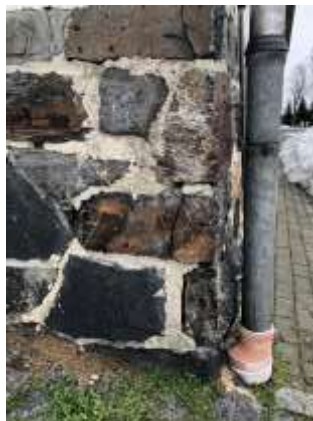
Risse im Gebäudesockel

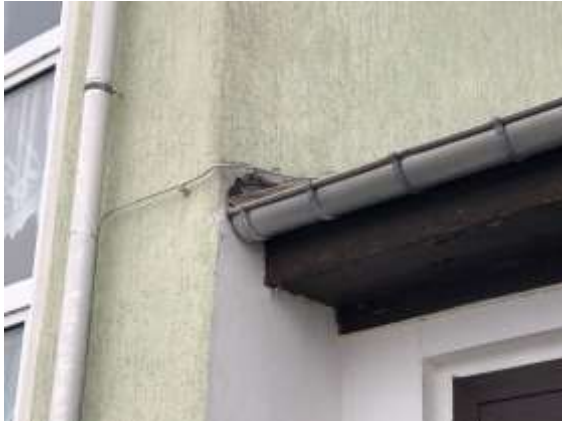
Dachtaufe / Gebäudeanschluss vereinzelt schadhaft

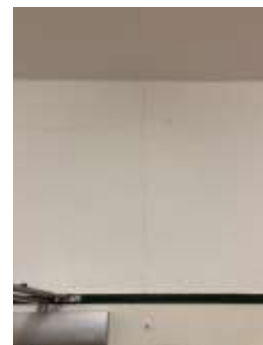
vereinzelte Mauerwerksrisse

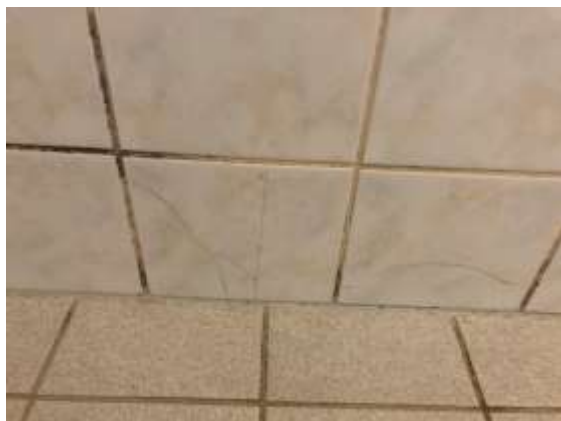
Gerissene, gebrochene Fliesen

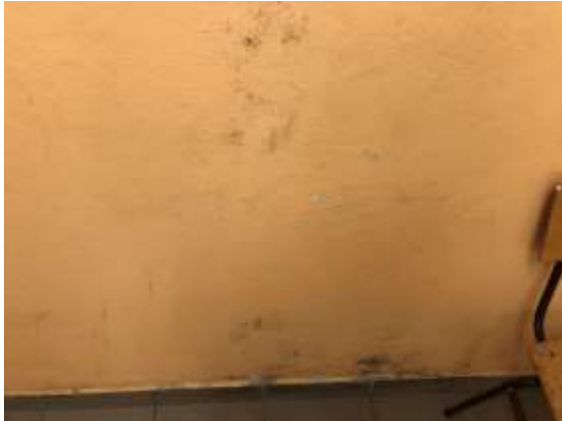
Schimmelspuren im Umkleebereich 2

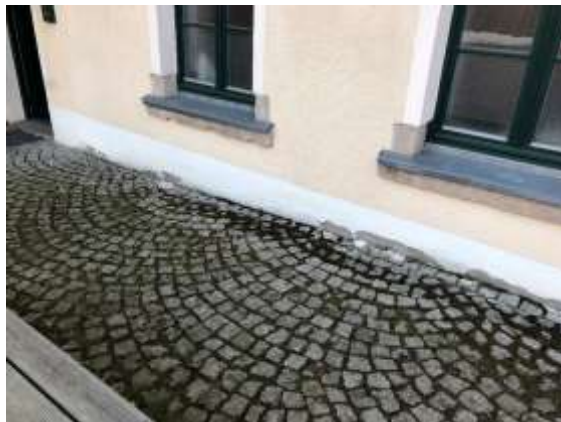
Nässe, bzw. aufsteigende Feuchte im Sockelbereich

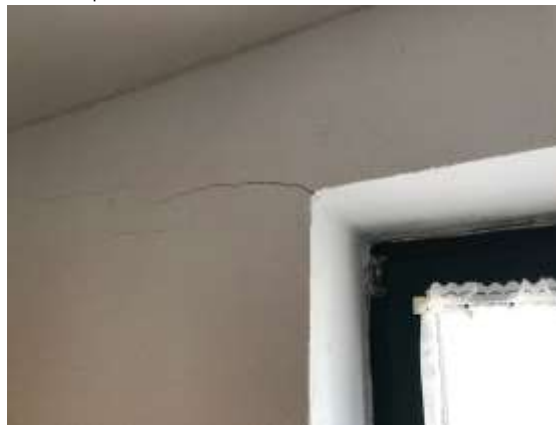
Wandrisse Fensterecke WC

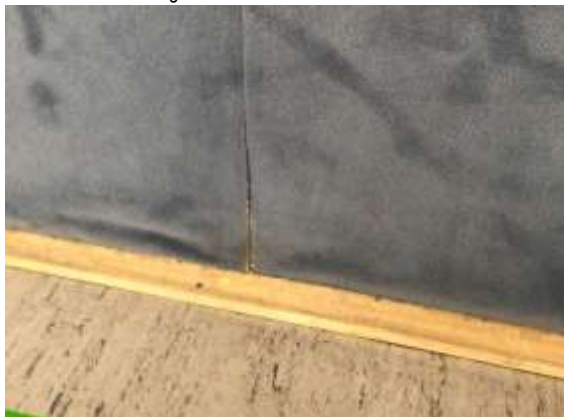
Schäden an der Prallwand, Stöße der Bahnen

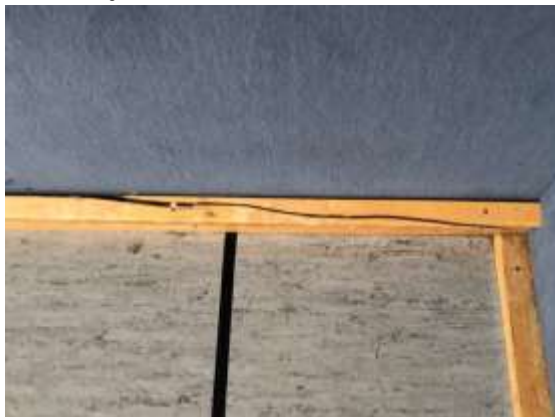
Schadstellen Sockelleiste

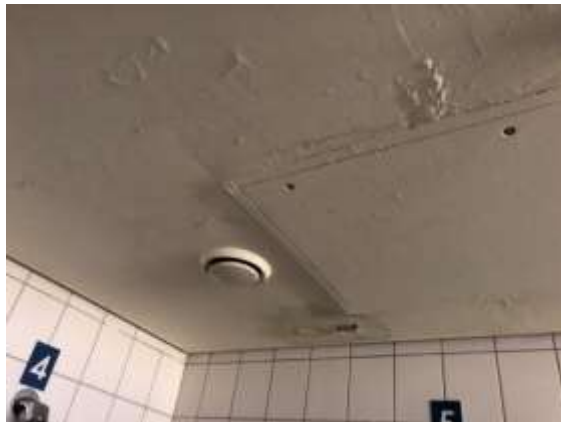
Schäden und Schimmelbildung an Decke im Duschbereich

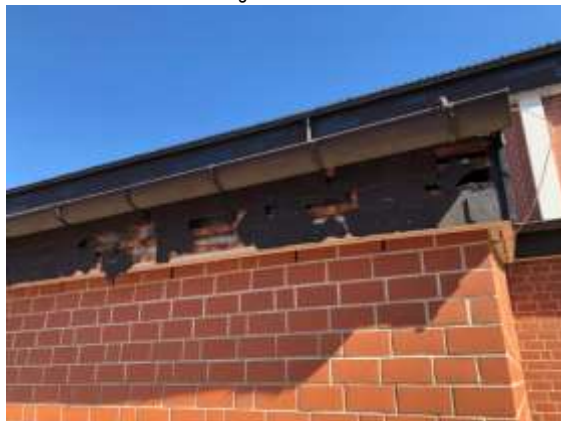
Schäden im Traufbereich an der Außenwand des Kegelbahnbaus

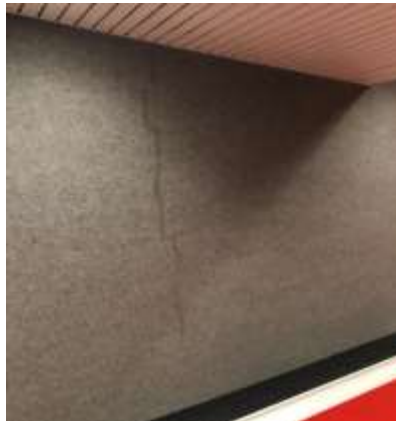
Risse unter dem Nadelvlies an der Wand zur Mehrzweckhalle

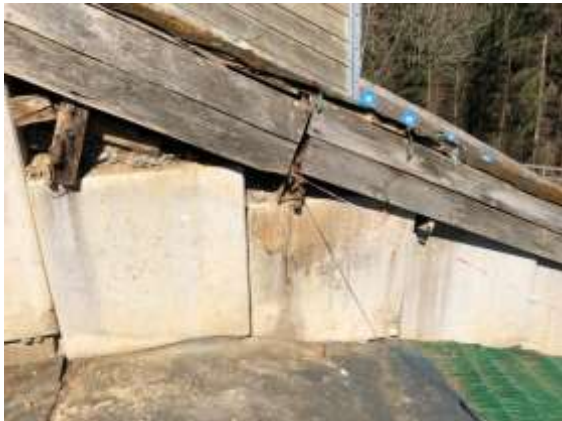
Schäden an der Winkelstützwand K 45
