**Sportstätten-
entwicklungsplanung
des Mittelzentralen
Städteverbundes Göltzschtal**

Herausgeber Mittelzentraler Städteverbund Göltzschtal ▪ Wernesgrüner Str. 32 ▪ 08228 Rodewisch

Verfasser Fugmann Architekten GmbH ▪ Eisenbahnstraße 1 ▪ 08223 Falkenstein

Stand Mai 2021

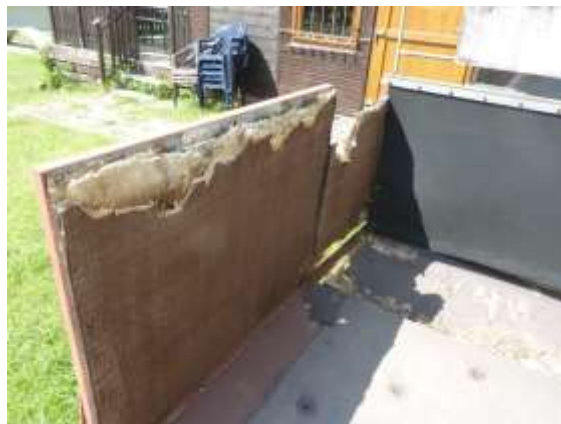
- Sehr alte Anlage direkt am Kulturhaus in Beerheide.
- Bahn besteht aus aneinandergereihten Platten (10 Stck.), diese wölben sich an den Stößen nach oben – nicht mehr bespielbar. Unfallgefahr!
- Im Aufstellbereich der Kegel ist der Boden eingebrochen und an den Wänden, die den Bereich umgeben, gibt es schwere Mängel, Holz ausgebrochen – Unfallgefahr!
- Die Metallteile der Bahn, z.B. die Rücklaufbahn für die Kugel sind stark angerostet, ebenso der Untergrund für die Platten in der Anlaufbahn, Die seitliche Stahlband ist lückenhaft.

Aufstellbereich – Boden eingebrochen

Die alte Freiluftkegelbahn gehört zu den Außenanlagen des Kulturhauses von Beerheide. Es ist eine einbahnige Anlage, welche jedoch schon sehr alt ist, selbst für den Freizeitsport ist sie nicht mehr zu gebrauchen und sollte aus Unfallschutzgründen abgerissen werden.

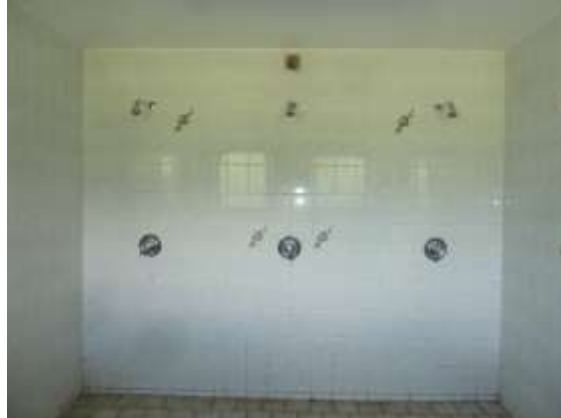
- Türen aus Holz sind i.O. keine Schäden, lediglich im Sanitärbereich sind die Zargen vor allem am Sockel aufgequollen – keine geeigneten Feuchtraumtüren verbaut.

- 3 Duschen und 2 Waschbecken vorhanden, 1 Bodenablauf für den Duschbereich.
- Normale Gebrauchsspuren, Mängel oder größere Schadensbilder gibt es nicht.

Sanitärbereich mit Duschen

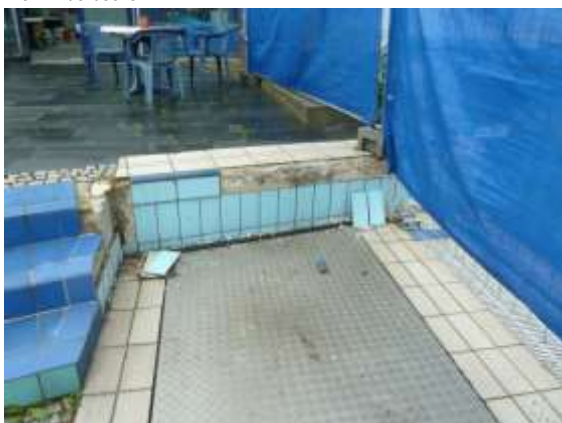
Eingangsbereich, schadhafte Fliesenflächen

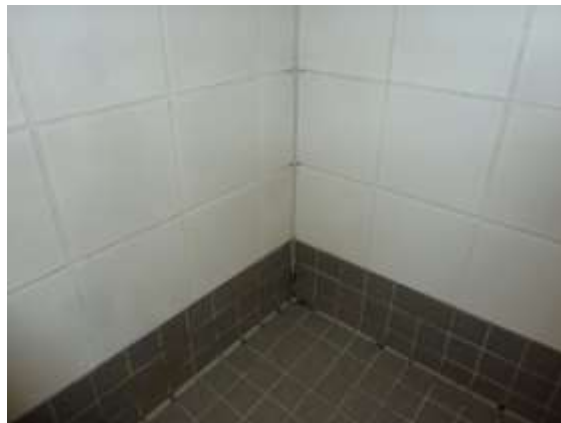
leichte Schimmelspuren in den Eckbereichen der Fugen

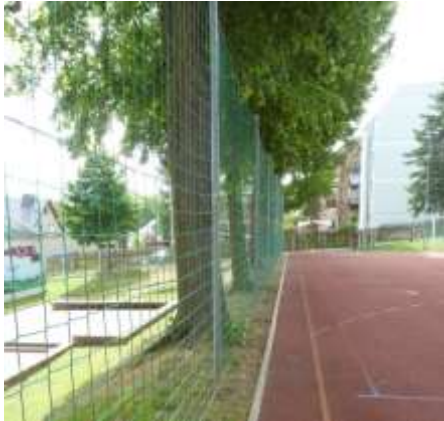
- Unebenheiten im Kunststoff durch Baumbestand (Wurzelwachstum), nicht gravierend, aber ersichtlich. => mittelfristig ist mit Unfallstellen und weiteren Bauwerksschäden aufgrund von Hebungen zu rechnen. Sanierung ist anzustreben.

Laubbaumbestand zum Schulhof hin, OK Böschung

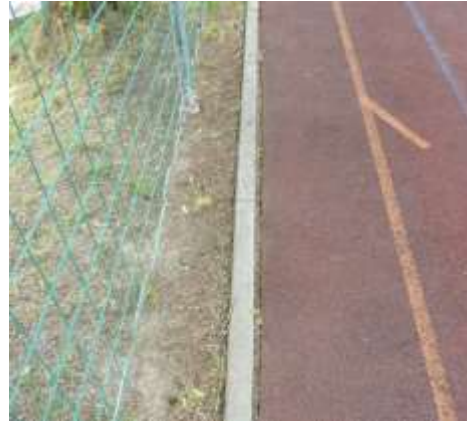
Fuge zwischen Kunststoffbelag und Betonkantenstein

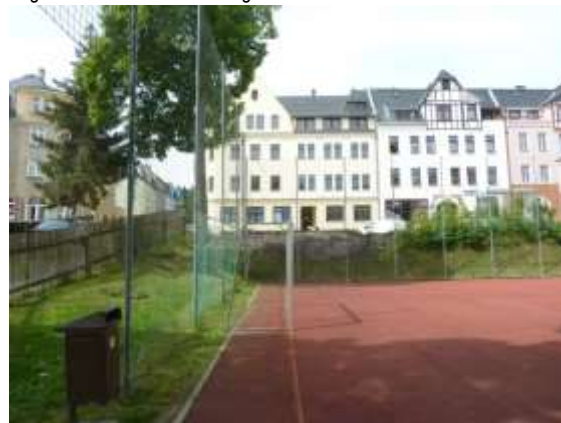
- Sicherheitsbereich 50 cm an der Längsseite und an der Stirnseite ca. 1 m.
- Linierung und Bodenhilfen vorhanden.
- An jeder Stirnseite ein Kleinfeldtor vorhanden, stellenweise ohne Netzanlage, Tore sind fest verschraubt.

Ballfanganlage und Tor ohne Netz an der südl. Stirnseite

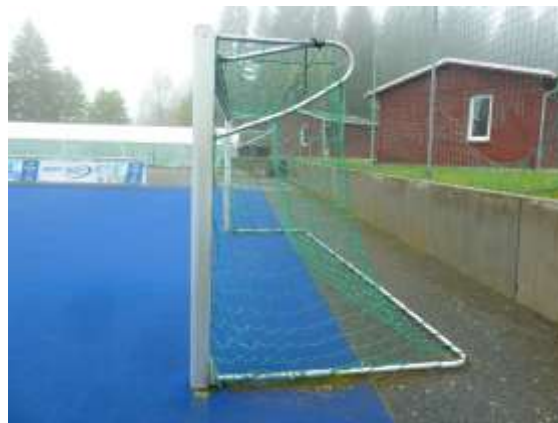
Kunstrasenbelag endet innerhalb des Torbereiches, Löcher im Ballfang

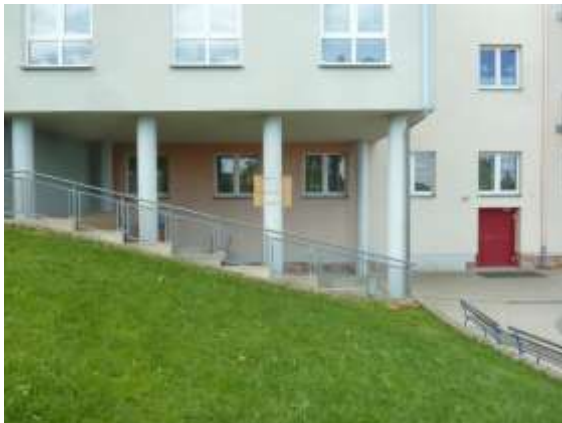
- Feuchtigkeitsprobleme im Sockelbereich der Halle außen sichtbar (Hofseite), Putz wurde entfernt zwischen den Ziegellagen Feuchtigkeitssperre vorhanden, innen Gipskartonplatten mit Hinterlüftung, im Bereich der Umkleiden – Feuchtigkeit in den Wänden vorhanden.

Außenansicht Turnhalle im UG des Anbaus

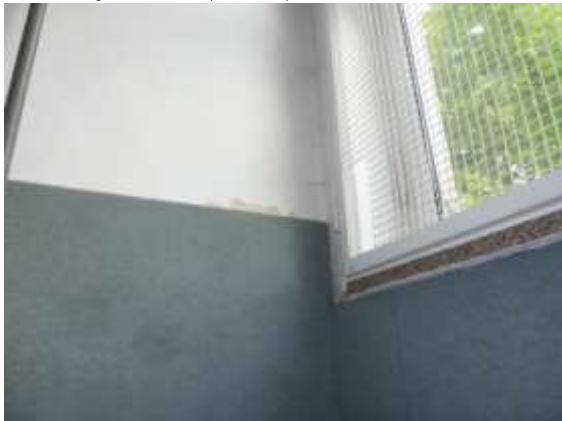
Putzabplatzungen am Abschluss der textilen Prallwand

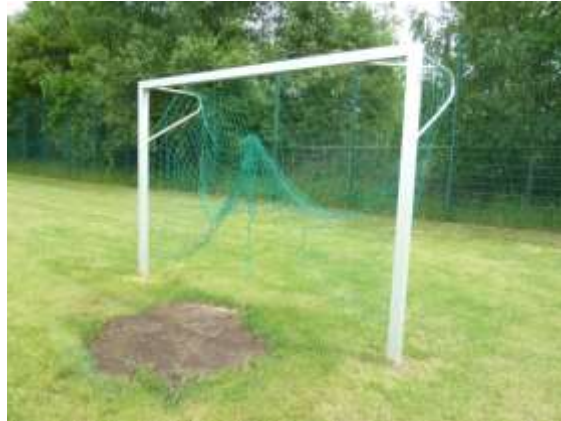
Bolzplatztor fest verbaut, Fehlstellen in der Grasbarbe

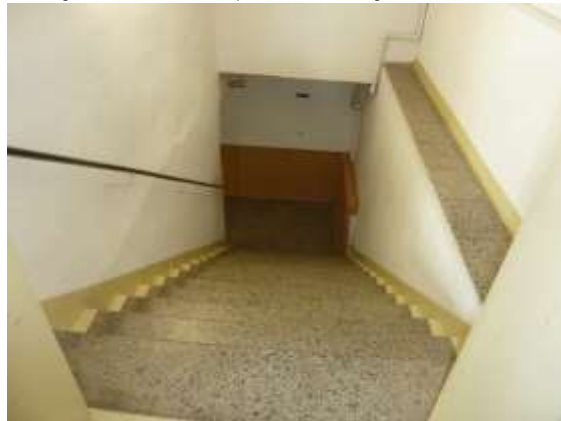
Schwelle an der Tür - Treppenanlage

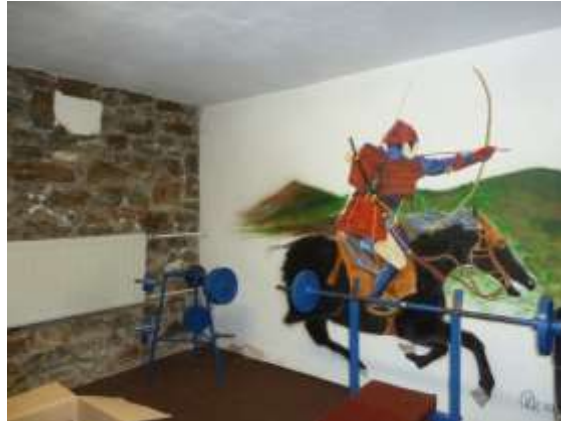
- Beide Außenwände (zum Hof und zur Kaiserstraße) - Mauerwerk freigelegt, dort gibt es Probleme mit aufsteigender Feuchtigkeit, zum Hof hin normales Fenster, zur Kaiserstraße gab es ein Kellerfenster – dort ist jetzt eine Zwangslüftung verbaut, Feuchtegeruch im Raum.

freigelegtes Natursteinmauer mit Zwangslüftung über der Heizung

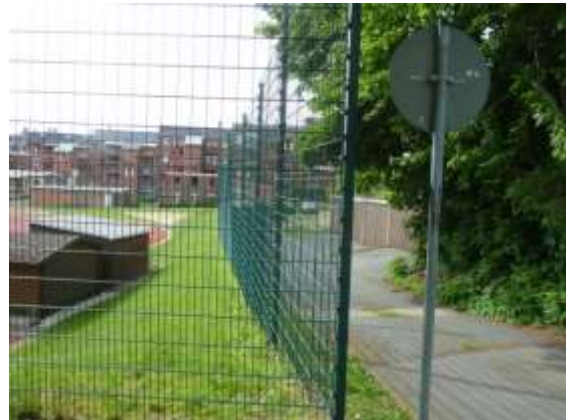
Ballfanganlage noch nicht gesichert

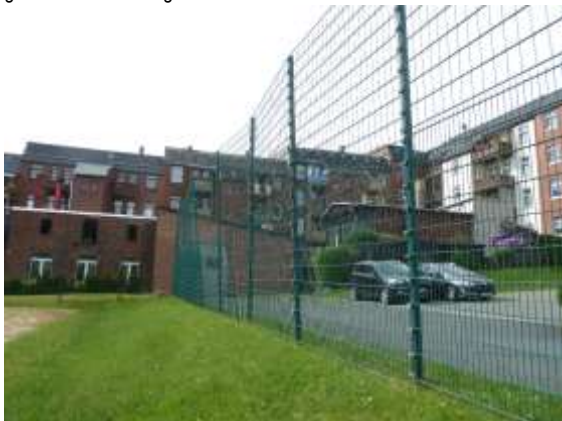
Zaunanlage mit Schiefstellung Pfosten

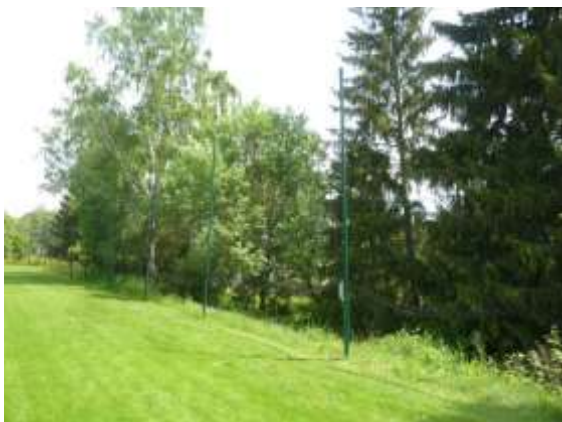
Ballfangpfosten neigen sich auf der OK der Böschung

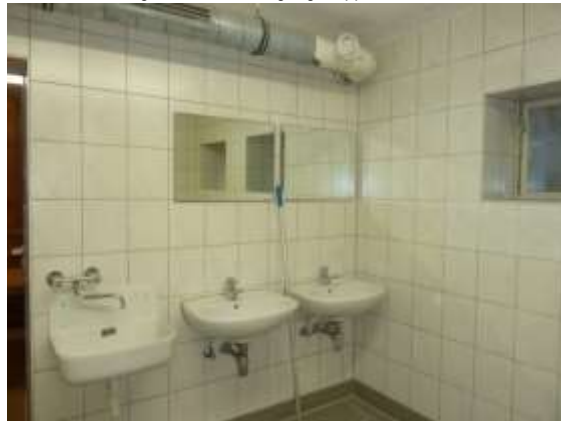
- Sanitärbereich zugänglich von Umkleide - mittels Schwelle abgetrennt, Boden und Wände gefliest, 4 Duschen, 2 Waschbecken, Bodeneinlauf, Lüftung vorhanden und funktionstüchtig, 2 Fensteröffnungen - zu Lüftungszwecken genutzt (Lichtschächte zur vorgelagerten Terrasse vor Gaststätte). Zustand ist i.O. Kleinerer Fliesenschaden unterhalb der Fensteröffnung, Fliesen waren gerissen und abgefallen – wahrscheinlich durch eindringende Feuchtigkeit bzw. Wasser, diese wurden bereits erneuert, Boden im Laufe der Jahre erneuert. Leichte Schimmelspuren an der Decke ersichtlich, sonst keine Schäden, Fugen sind noch i.O. Raum gut nutzbar, normaler Ausstattungsstandard.

Sanitärbereich erste Umkleide

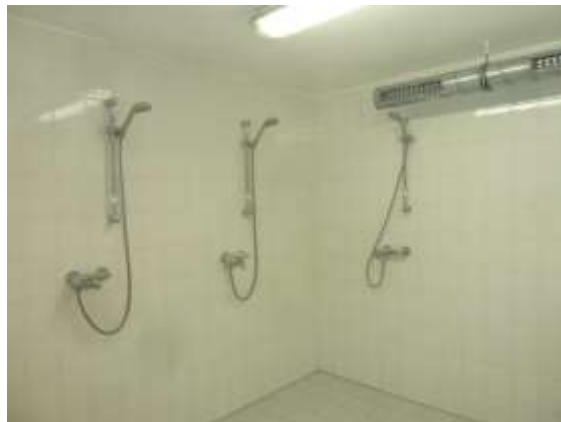
- Umkleide 2 und 3 teilen sich Sanitärbereich: analog dem Sanitärbereich der 1. Umkleide, Boden jedoch noch alt, kleinere Schäden, Fliesen wackeln oder sind gerissen.

Sanitärbereich zweite und dritte Umkleide

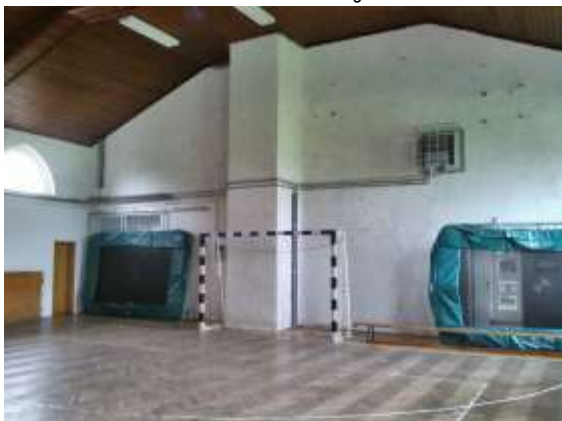
- Spielfläche unterschreitet aufgrund des Alters der Halle die Mindestgrößenempfehlungen nach DIN 18032-1.
- Sprossenwände an den Längsseiten verbaut, aufgrund der Holzbande nicht nutzbar.
- Trampolin, Matten und Bankanlagen an den Seiten verstaut – kein Geräteraum vorhanden.
- Tor an den beiden Stirnseiten vorhanden und verschraubt.
- Sicherheitsbereiche an der Bühne max. 1 m, gegenüber (Eingangsbereich) befindet sich an der Wand ein Pfeiler, welcher in den Torbereich ragt – Unfallgefahr.
- Sicherheitsbereich an den Längsseiten kaum vorhanden (Holzbande statt Prallwand).

Stirnseite mit Eingang, Pfeiler ragt in den Torbereich

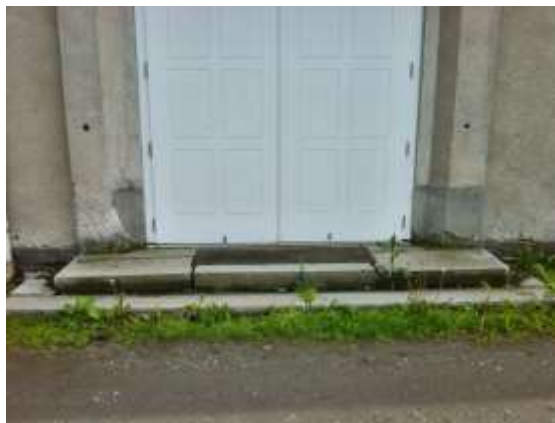
Podest am Notausgang zu klein und sanierungsbedürftig

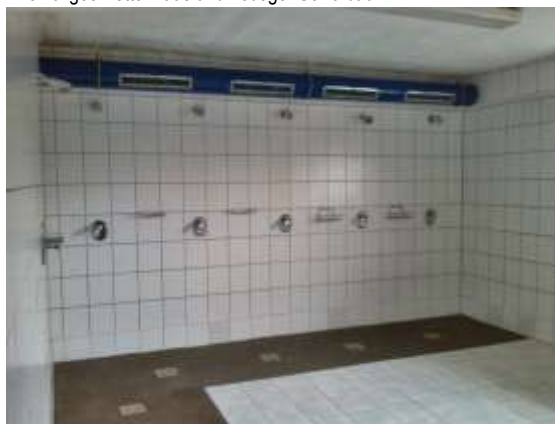
Duschraum für alle Umkleiden, Lüftungsanlage unterdimensioniert

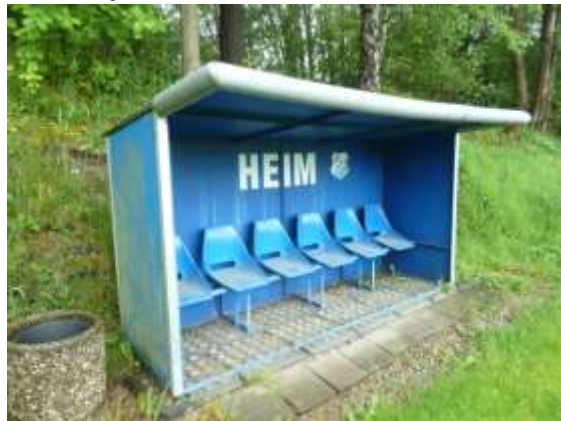
Kabine, Gehwegplatten liegen lose

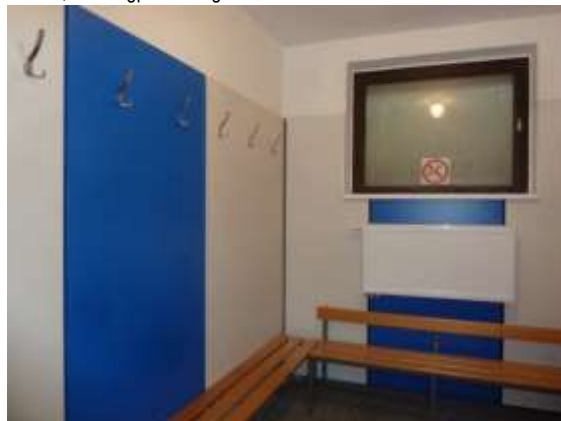
- Boden gefliest, Fußwaschbereich extra, Wände raumhoch gefliest, die Decke ist geputzt und gemalert, Lüftung nur über das vorhandene Holzfenster älteren Datums (Lichtschacht), keine weitere Lüftungsanlage vorhanden, keine Schimmelspuren, Heizkörper vorhanden, leicht angerostet.

Umkleide mit Holzfenster (Lichtschacht)

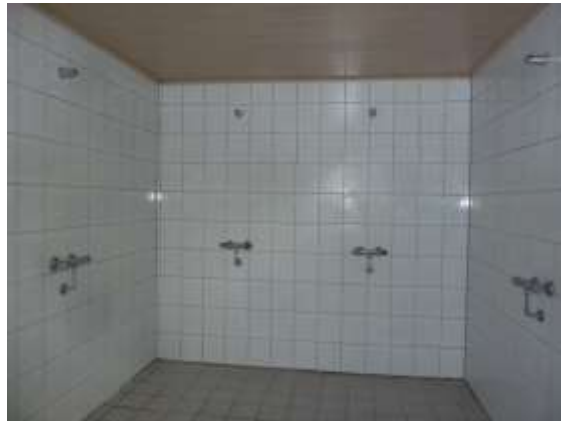
- 2 Waschbecken und 4 Duschen, 1 Bodenablauf im Duschbereich vorhanden (Ausstattung aus den 90-er Jahren), die Fugen soweit ordentlich – leicht verschmutzt, dies betrifft vor allem den Übergang Boden-Wand bzw. im Randbereich des Fußbodens, Fliesenbild soweit i.O., leichte Verfärbungen im Bodenbereich der Duschen, Heizkörper leicht angerostet.

Sanitärbereich zur 1. Umkleide

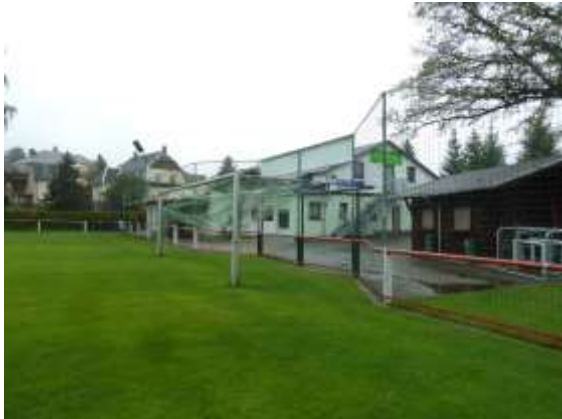
- Spielfläche entspricht den Mindestgrößenempfehlungen nach DIN 18035-1.
- Wettkampftore vorhanden.
- 2 mobile Jugendtore stehen ebenfalls an der nördl. Stirnseite teilweise vor bzw. hinter der Barriere bereit (Öffnungen in der Barriere vorhanden), Minitore ebenfalls vorhanden.
- Sicherheitsbereich werden nicht eingehalten, von der Seiten-Aus-Linie bzw. Tor-Aus-Linie nur 1,5 m bis zu Stahlbarriere, diese verspringt lediglich im direkten Bereich der Wettkampftor auf 3 m Sicherheitsbereich – der hindernisfreie Raum ist auch hier nicht gegeben.

Barriere verspringt im direkten Torbereich

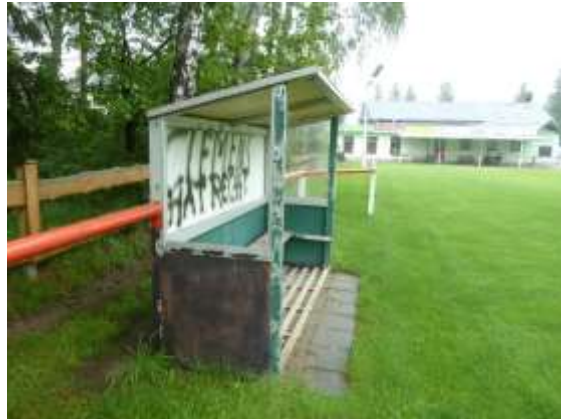
Kabinen sind schon älter und sanierungsbedürftig

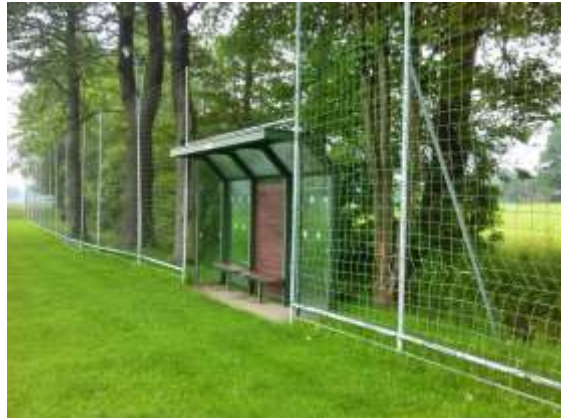
Ballfanganlage zum Bach hin mit Kabinen („Wartehäuschen“)

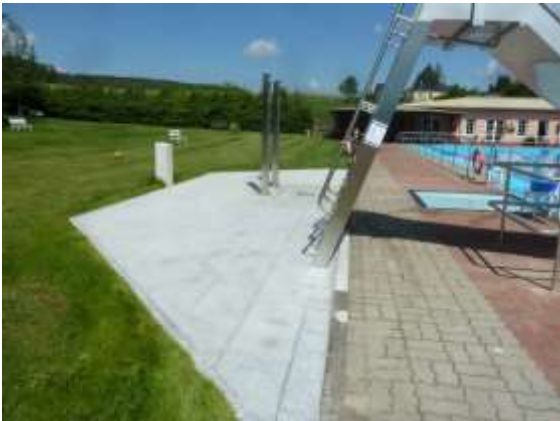
neue Dusche am zentralen Zugang und neue Edelstahlrutsch

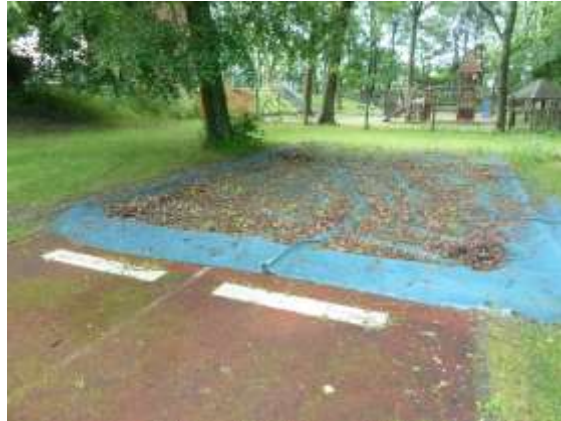
Hoher Laubanfall, Sprunggrubenabdeckung am Rand schadhaft

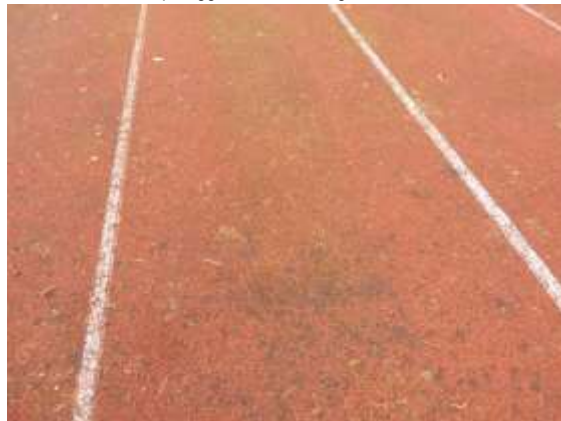
Vermoosungserscheinungen, oberste Deckschicht fehlt stellenweise

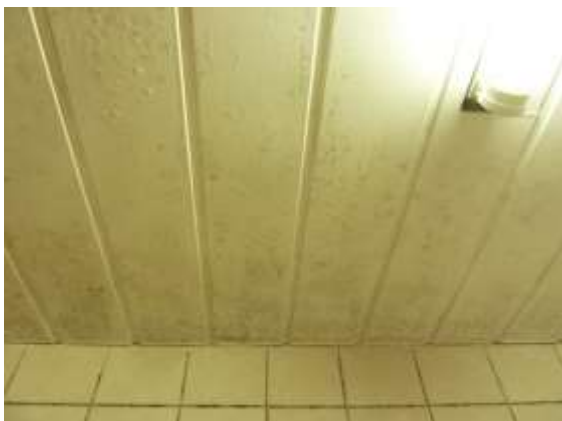
- Schäden an den Fliesen, d. h. Fliesen sind teilweise gerissen oder an den Ecken abgeplatzt, Fugen sind verfärbt - nahezu die der gesamten Fläche, aber vor allem am Boden-Wandanschluss.

Schimmelspuren an der Decke und Verfärbungen in den Fugen

- Hinter den Duscharmaturen sind die Fliesen ebenfalls sehr schadhaft, Fugen sind ausgebrochen, gerissen und drohen abzufallen etc. -> Sanierung des Sanitärbereiches dringend nötig!

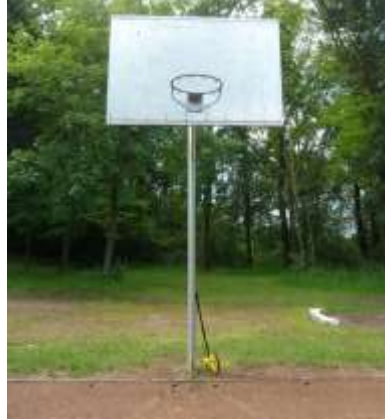
- Spielfläche unterschreitet die Größenempfehlungen nach DIN 18035-1.
- Sicherheitsbereiche an den Stirn- und Längsseiten werden eingehalten.
- Netze an den Korbanlagen fehlen, jedoch widerstandsfähige Ausführung.

Korbanlage ohne Netze

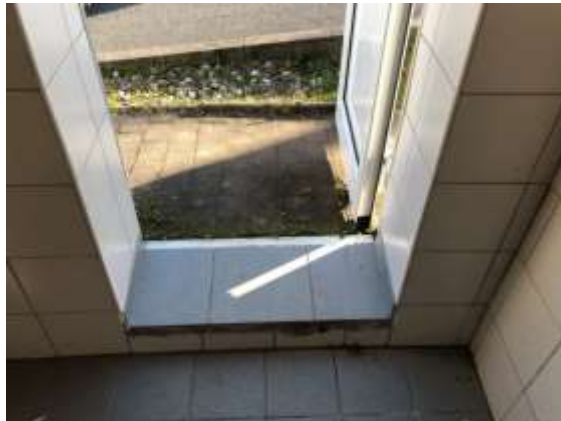
nicht Behindertengerecht (Türschwelle Besuchertoiletten)

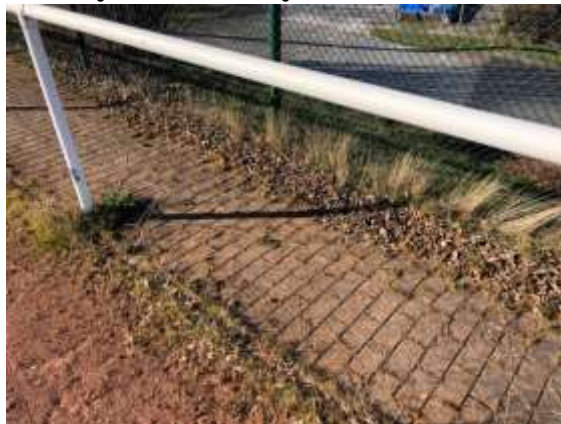
Pflasterbereich und Stahlbarriere, Unkrautbewuchs.

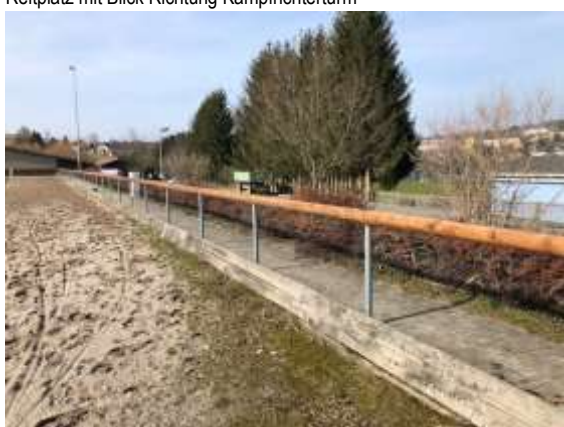
Holzholme (erneuert) und teilw. verwittertes Fußholz.

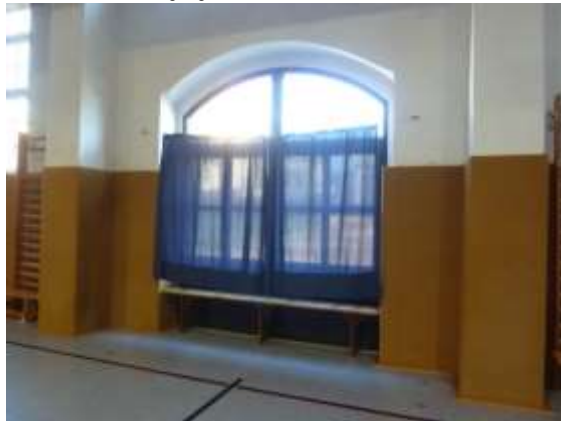
- Dach ist komplett neu, keine Probleme mehr hinsichtlich der Feuchtigkeit – Schieferdach mit Schneefang.
- Ehemaliger Hauptzugang zur Turnhalle nicht mehr genutzt, kann nur von Innen geöffnet werden, ist allerdings mit einer Bank verstellt, dient als Notausgang.

Ehemaliger Hauptzugang, verstellter Notausgang!

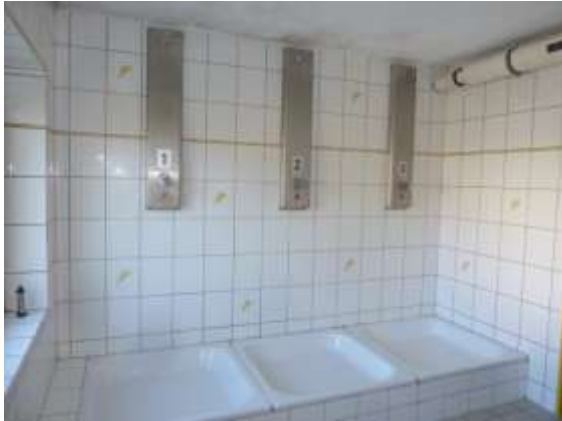
- Duschbereich: 3 Einzelduschen und 3 Handwaschbecken vorhanden. Kunststofffenster, Fußboden und Wände gefliest, Decke gemalert – wiederholt Schimmelbildung an den Wänden und im Bereich der Fensterleibungen, Lüftungsanlage vorhanden aber nicht ausreichend dimensioniert - sollte erneuert und auf den notwendigen Luftvolumenstrom ausgelegt werden. Fliesen soweit i.O., typische Abnutzungserscheinungen in den Fugenbereichen, als Wartungsfugen immer wieder instand zu setzen. Risse und größere Spalten und Abrisse des Fußbodens an den Wänden sind nicht erkennbar.

Duschen mit Schimmelbefall aufgrund unterdimensionierter Lüftung

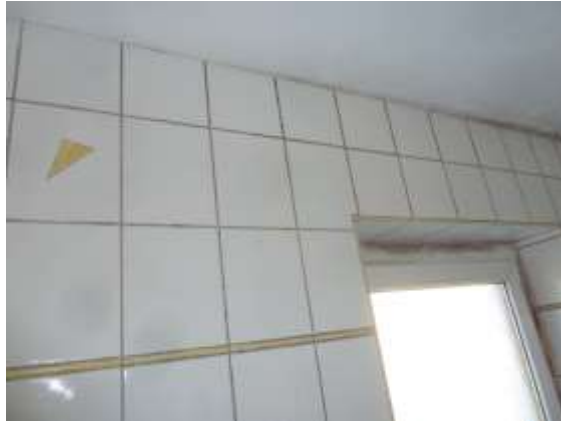
Schimmel in Fensterleibungen, an Fugen und an der Decke

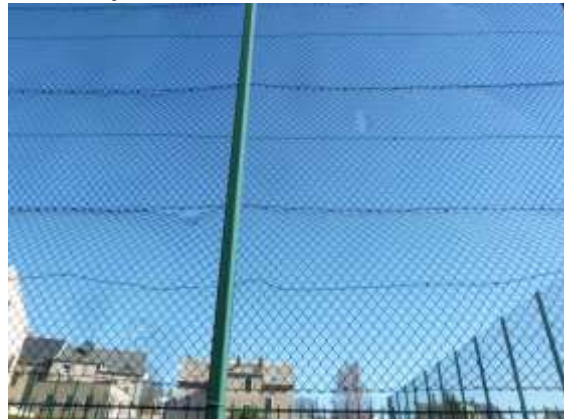
Schadstellen im Maschendraht der Ballfanganlage

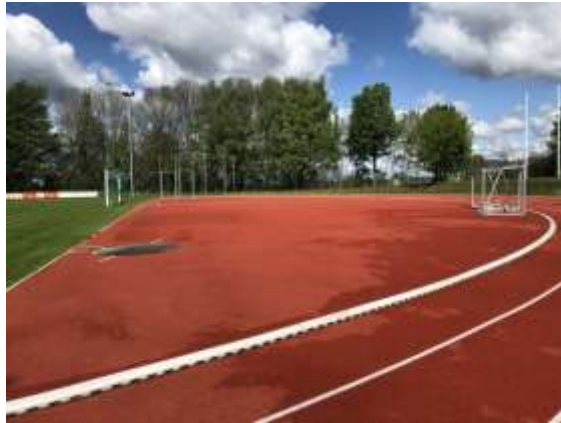
Nordsegment, fehlender Stoßbalken an der Kugelstoßanlage

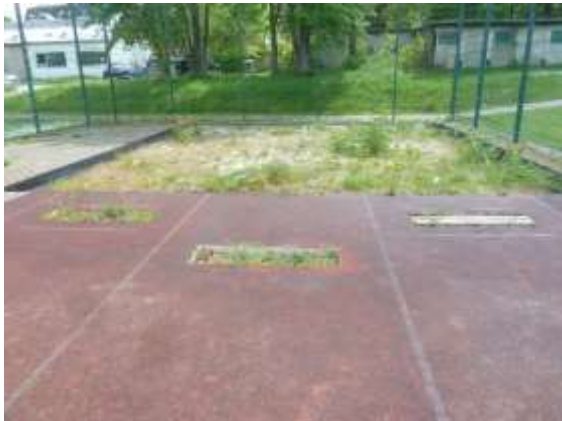
- Sicherheitsbereiche werden eingehalten.
- Bolzplatztore jeweils an der Stirnseite verankert, Netze fehlen.
- Hülsen und Stangen für Volleyball vorhanden.
- An den Längsseiten je eine Basketballanlagen, Zielbretter sind vorhanden – auf einer Seite fehlt das Netz.
- Weitsprunganlage nicht nutzbar! Unfallgefahr wegen fehlender Sprungbalken.

Weitsprunggrube mit fehlenden Sprungbalken (nicht mehr nutzbar)

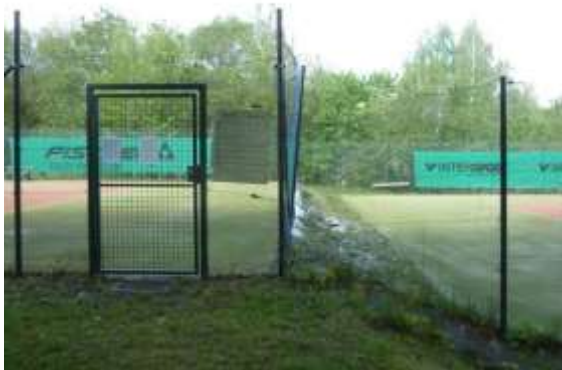
Zaunpfosten neigen sich an der OK Böschung zwischen dem oberen

und unteren Platz

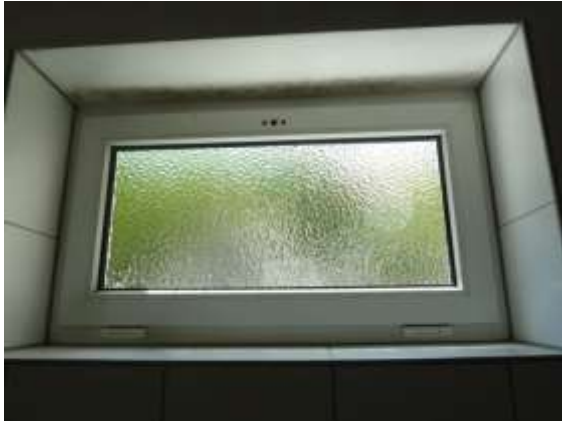
- Die Heizkörper sind teilweise stark angerostet.
- Die Fugen sind verschmutzt, vor allem im Duschbereich Schimmelbefall in den Ecken und v. a. auch an der Decke jeweils zur Außenwand und in den Leibungen der Fenster - Lüftungsanlage ist nicht

Schimmelbildung am Fenstersturz

vorhanden. Aufgrund der Schäden sollte dringend eine Lüftungsanlage eingebaut werden, Sanierung ist zeitnah nötig.

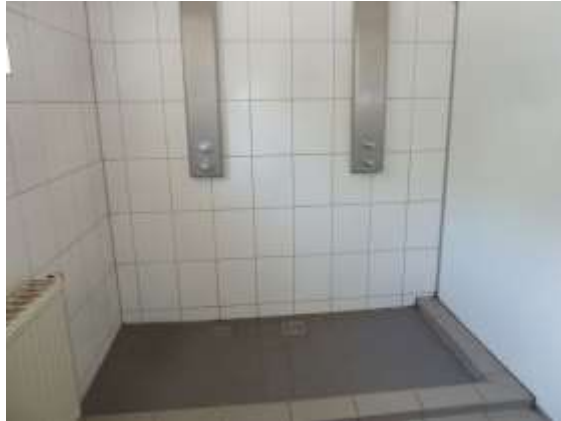
Duschbereich, Verfärbung der Fugen (Schimmel)

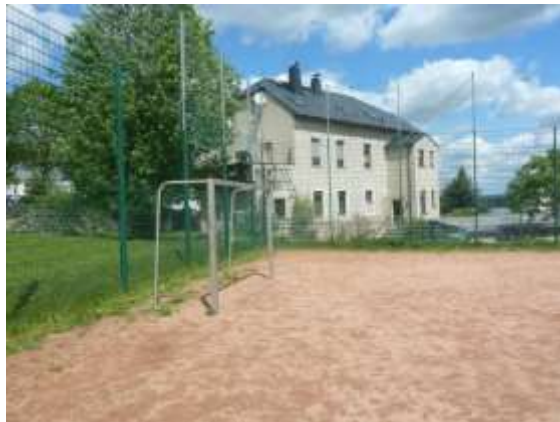
Ballfanganlage im Bereich zur Straße erhöht, Unkrautbewuchs am Rand

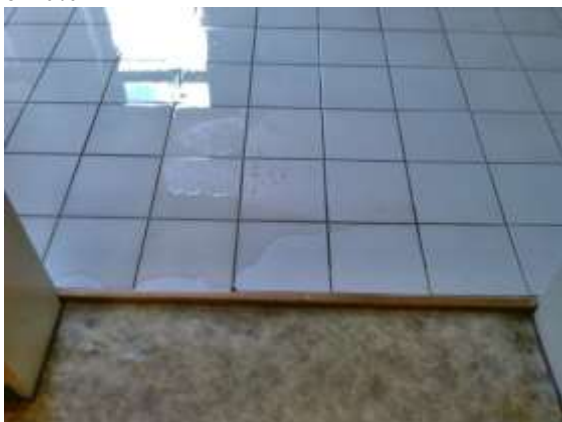
Nässe nach dem Duschen im gesamten Sanitärbereich

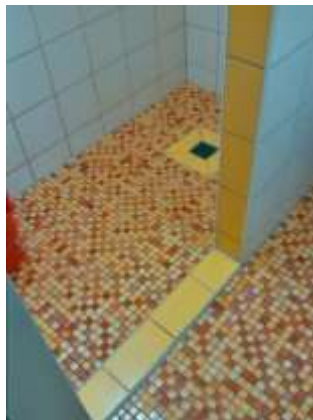
Schwelle zwischen Dusche und WC

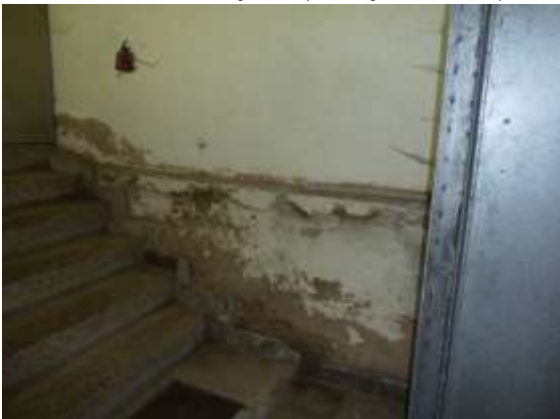
Sockelbereich an der Zugangstreppe zum Schießstand

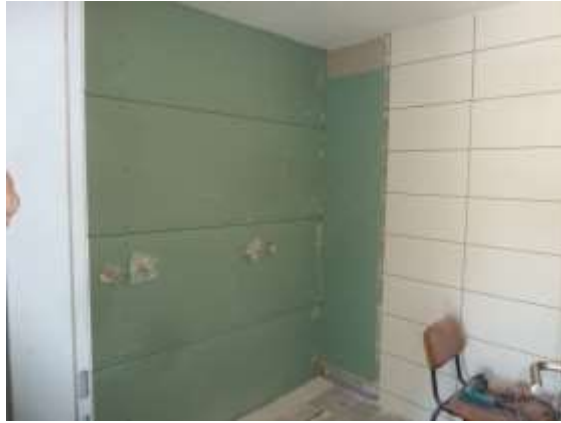
Sanitärbereich (1. Umkleide) – zum Besichtigungszeitpunkt Durchführung von Sanierungsarbeiten

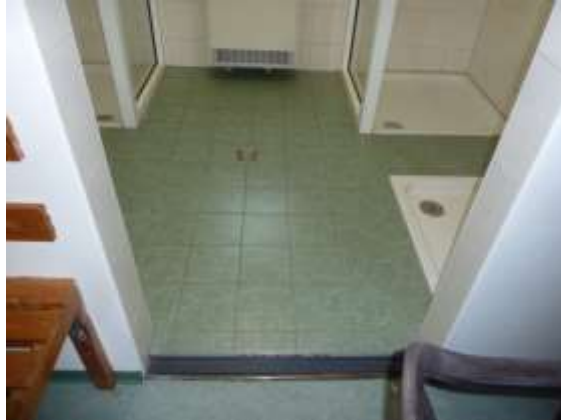
Spritzwasserproblematik im Schwellenbereich

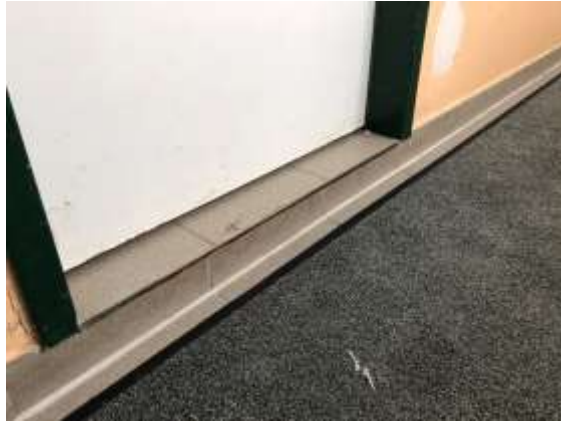
Zugang Umkleiden mit Schwellen

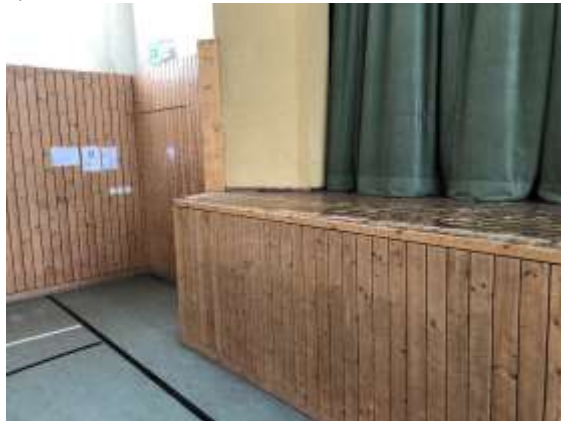
- Zugang zur Turnhalle über Zugangstreppe => separater Brandabschnitt.
- Turnhalle mit Holzprallwand. Deutliche Gebrauchsspuren aber noch in verwendungsfähigen Zustand. Im Bereich der Fenster teilweise ausgespart. Fenster mit Verdunkelungseinrichtung. Schienen für Rollos z.T. verzogen. Fensterflächen mit Ballfangnetz ab 2m Höhe größtenteils ausgestattet. Deckenstrahlheizung eingebaut, im Bereich der stirnseitigen Zu- und Ableitungen ist die Dämmung der Heizstränge beschädigt (Ballschüsse). Belichtung mittel Leuchtstoffröhren. Bühnenanlage vorhanden. Boden Bühnenanlage sanierungsbedürftig – teilweise Öffnungen im Boden.

Bühnenbereich mit Ausgang Richtung Umkleiden

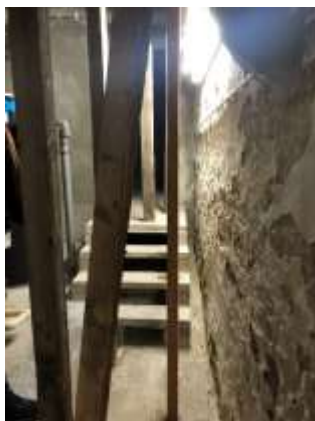
- Anlagentechnik (Heizung) funktionsfähig. ELT erneuert.
- Im Bereich des Hauptzugangs ist auf Basis einer statischen Begutachtung eine Sanierung ggf. erforderlich. Zum Besichtigungszeitpunkt wurde die Kellerdecke abgestützt. Im Keller Bereiche mit aufsteigender Feuchte vorhanden.

Keller unterhalb des Hauptzuganges

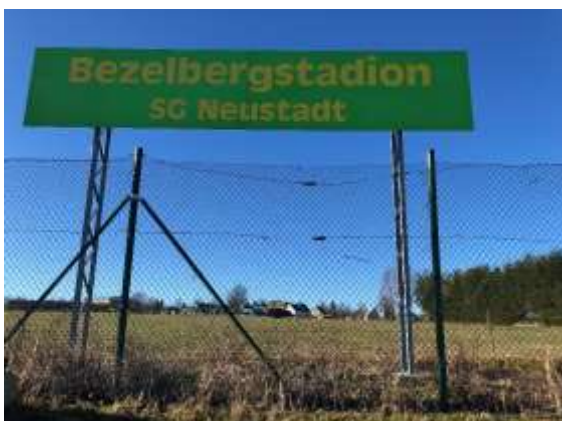
- Umlaufender Grundstückszaun aus Maschendraht, h=2m, vereinzelt schadhaft (Spanndraht gerissen, Maschendraht schadhaft). Instandhaltung + Reparatur notwendig. Zuschaueranlage als höher angeordneter Pflasterweg mit Barriere vorhanden. Vereinzelt Holzbänke auf Rasenböschung.

Grundstückszaun, stellenweise schadhaft

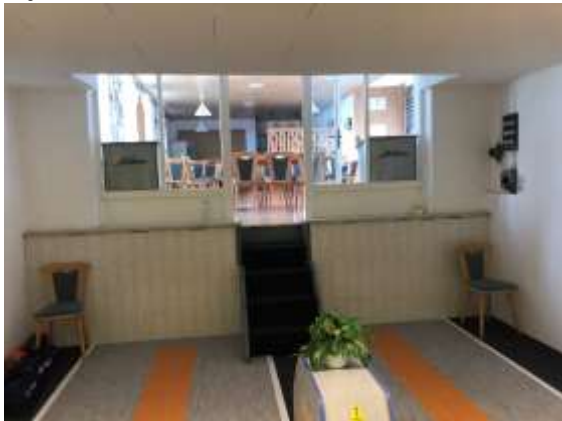
- Höhenunterschied zwischen Keglerstube und Kegelbahn erschwert die Nutzung.
- Keine elektronische Punkteauswertung vorhanden.
- Ansonsten keine sportfachlichen Mängel.

Höhenversatz zwischen Kegelbahn und Keglerstube

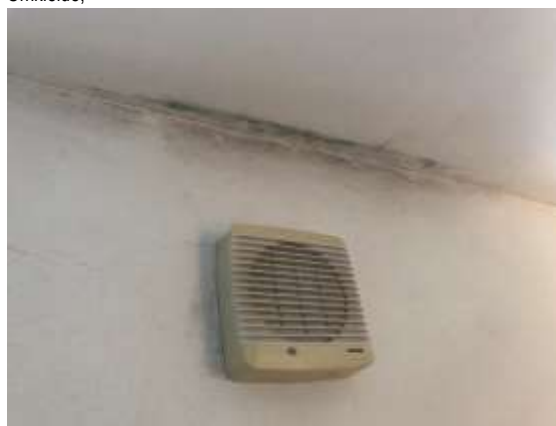
Wandlüfter Sanitärraum – am Deckenanschluss Schimmelspuren

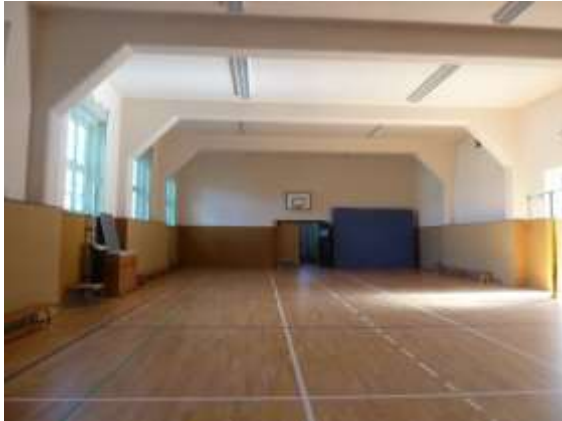
Blick nach Norden, Geräteraum

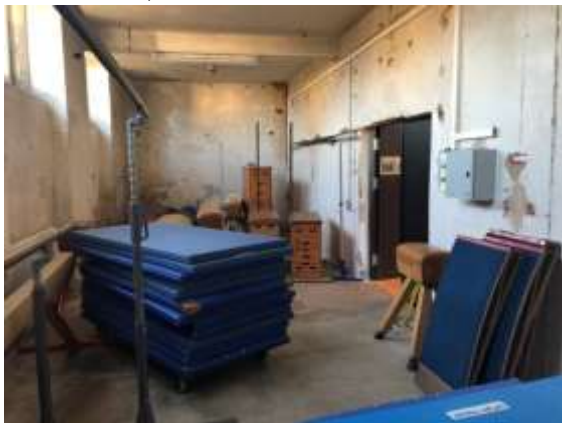
- 1. Geräteraum stirnseitig angeordnet, gegenüber dem Zugang zur Turnhalle, Geräteraum ist unsaniert (Betonboden, Wände mit altem Zementputz, vermehrt Putzschäden / Wandschäden, z.T. Elektrik erneuert, Raum wird beheizt, Fußboden im Türschwellerbereich schadhaft).

Unsanierter Geräteraum (an Stirnseite der Halle)

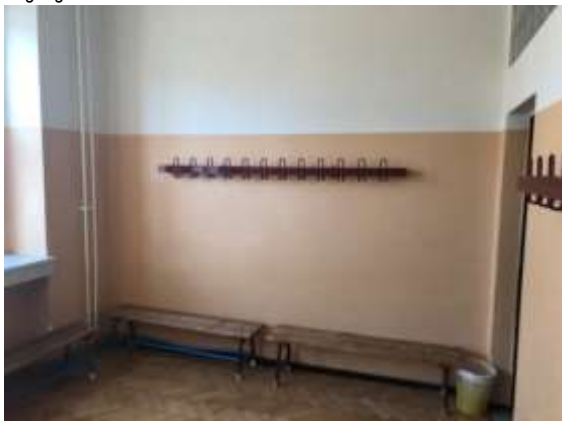
- 2 teilsanierte Umkleideräume: alte Türrahmen, Parkettfußboden, neue Kunststofffenster, Neue Hakenleisten an der Wand befestigt über alten Bankanlagen, Heizungsanlage aus DDR-Zeiten, teilweise sind die Hakenleisten aus den Wanddübeln herausgerissen.

Umkleieraum mit neuen Hakenleisten, alte Bankanlagen

und neuen Kunststoff-Fenstern

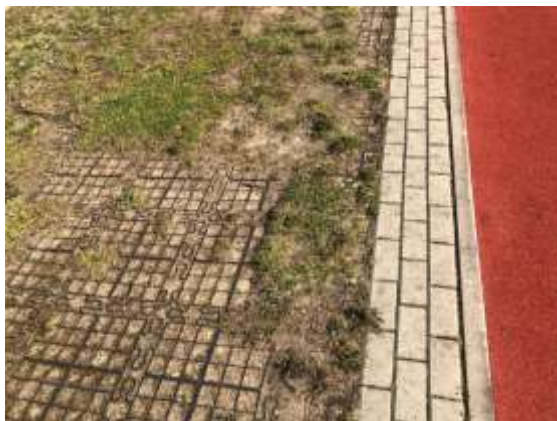
Geogitter, schlechter Rasenwuchs

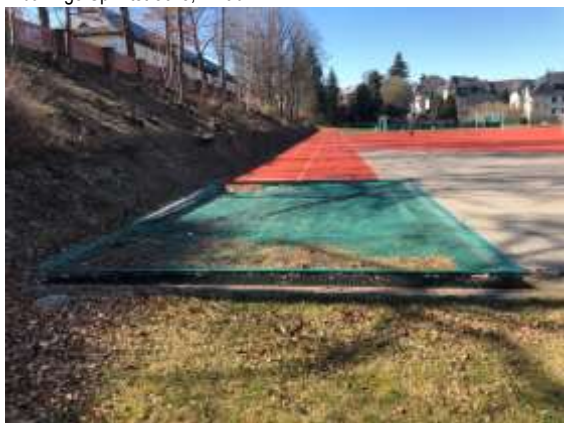
- Weitsprunggrubenabdeckung vorhanden, mittels Ziehstange und Verankerungssystem auf dem Platz gehalten, Sprunggrubensand muss aufgefüllt werden, keine baulichen Mängel.

Weitsprunganlage mit Sandfangrinne und Abdeckung

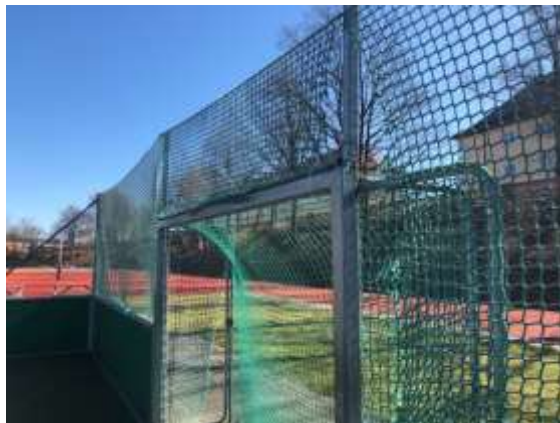
Stirnseitige Ballfanganlage verschlissen

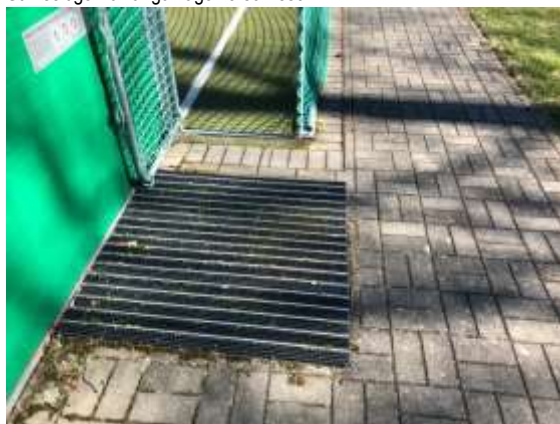
Moos- und Unkrautbewuchs auf der Pflasterfläche

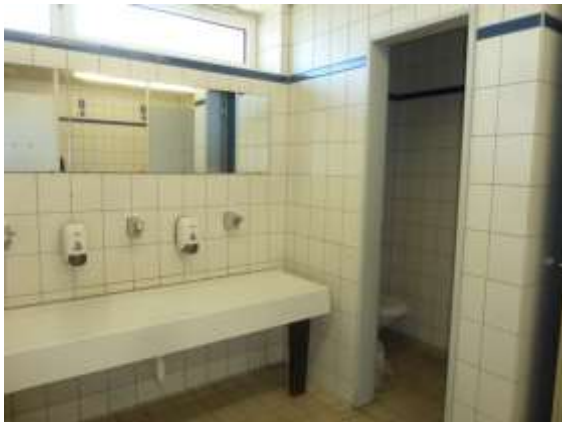
- Sanitärbereiche 2-6: Wand und Boden gefliest, Decke gemalert, Lüftungsanlage vorhanden – trotzdem in den Deckenbereichen zu den Fensteröffnungen hin vereinzelte Schimmelflecken, an mehreren Stellen Risse in Wandbereichen (Fliesen).

Waschbereich und WC unsaniert

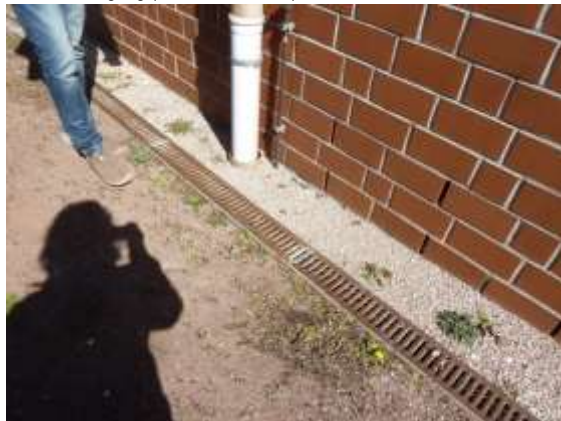
Entwässerungsrinne (etwas zu hoch – Pfützenbildung) und Kiesstreifen

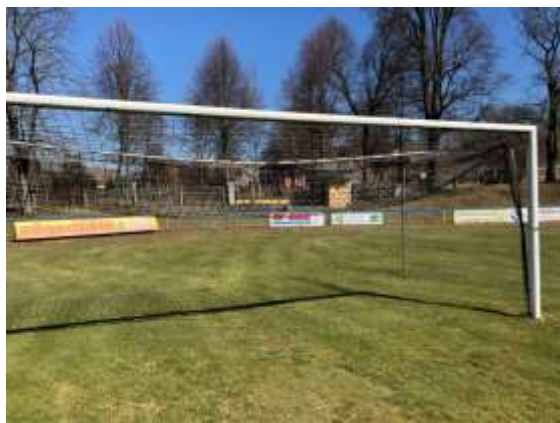
- Zuschauerbänke sind typische DDR-Bänke.
- Umlaufende Barriere stark verrostet mit diverse Farbabplatzungen.
- Beide Stadionsegmente sind als Rasen ausgeführt.

Torraum, Nordsegment, Rundlaufbahn und Stahlbarriere

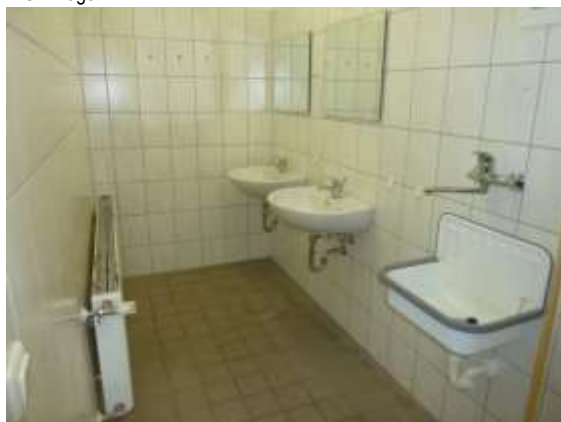
Waschbereich mit fehlendem Bodenabfluss

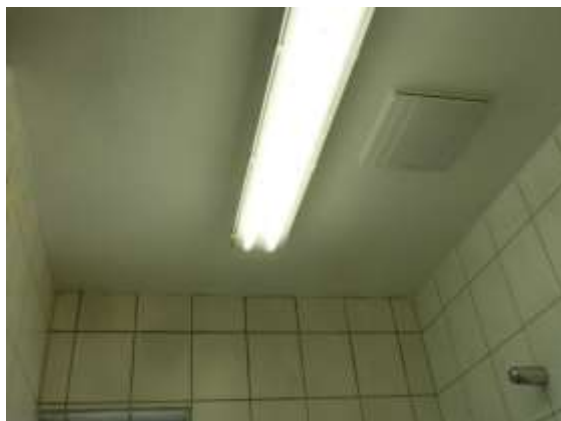
- Heizkörper teilweise angerostet, Lüftungsanlage verbaut und funktionstüchtig, wurde nachträglich aufgrund des Schimmelbefalls eingebaut.
- Vereinzelt im Wand-Decken-Bereich Erscheinungen von Schimmel, mögliche Fensterlüftung bzw. auch die Lüftungsanlage nicht ausreichend.

Verschmutzte Fugen und Schimmelspuren im Sanitärbereich

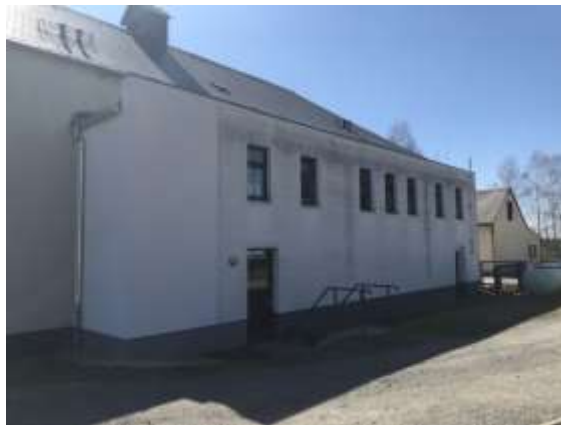
Anbau für Fahrstuhl und Treppe / Nordfassade mit Algenwachstum

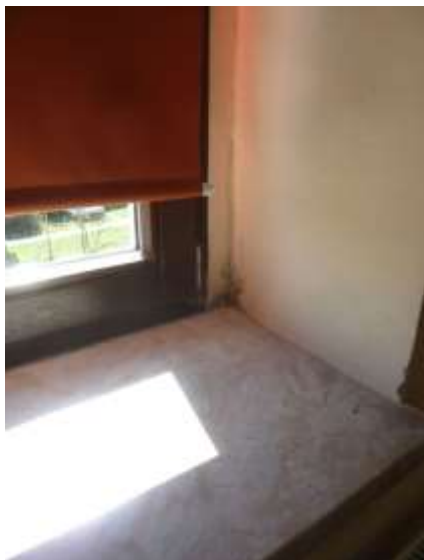
- Das Gebäude wurde saniert und auch wg. Schimmelbefall erneut saniert.
- Derzeit gibt es im Sockelbereich bzw. im Fußbodenbereich mehrere Stellen, in denen Risse vorhanden sind, aber insgesamt noch in einem guten Zustand.

Schimmelbefall in den Fensterlaibungen

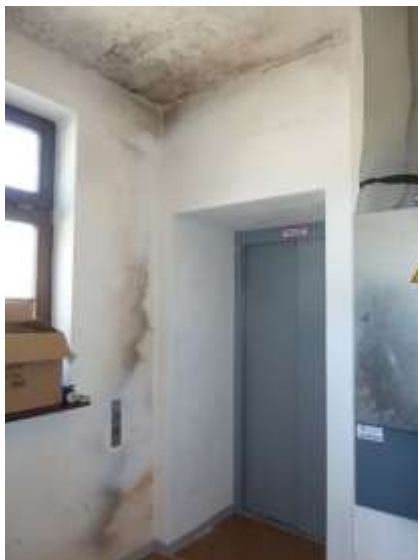
- Auffällig ist, dass in mehreren Räumen am Wand-Deckenanschluss bzw. an den Wandecken und den Fußbodenbereichen Risse zu sehen sind.
- Ein Fahrstuhl ist vorhanden. Am Fahrstuhl im 1. OG sind größere Wandflächen und Deckenflächen mit Schimmel befallen. Dieser kleinere Flur dient auch als Abstellbereich für kleinere Pflegegeräte bzw. Sportgeräte.

Schimmelbefall im Anbau für Fahrstuhl (OG)

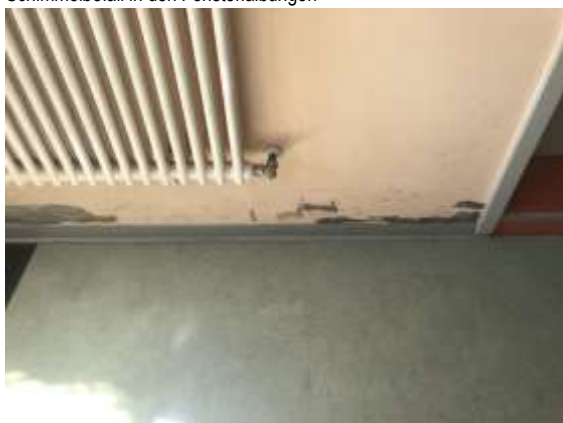
Putzabplatzungen Sockelbereich Flur (EG)
