**Sportstätten-
entwicklungsplanung
des Mittelzentralen
Städteverbundes Göltzschtal**

Herausgeber Mittelzentraler Städteverbund Göltzschtal ▪ Wernesgrüner Str. 32 ▪ 08228 Rodewisch

Verfasser Fugmann Architekten GmbH ▪ Eisenbahnstraße 1 ▪ 08223 Falkenstein

Stand Mai 2021

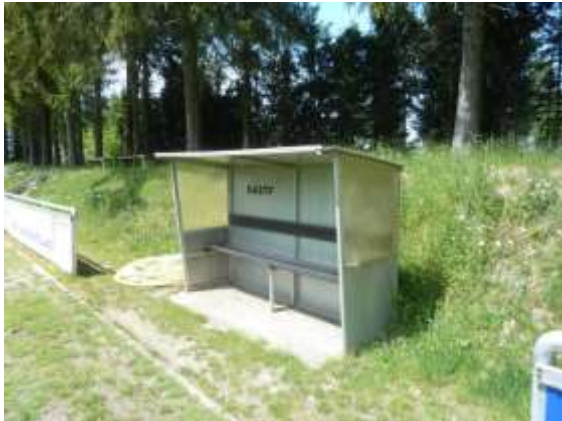
Spielerkabinen ebenfalls älteren Datums

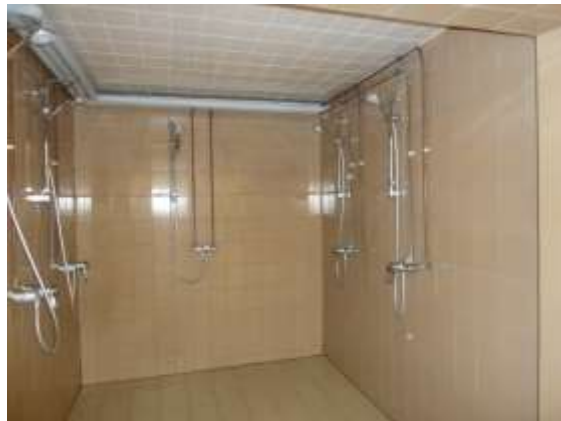
- Sanitärbereich: relativ alt mit einfacher Ausstattung – DDR-Standard, sauber und ordentlich, leichte Fugenabrisse in den Übergängen Fußboden – Wand, Wände und Böden gefliest, im Duschbereich auch Decke gefliest, niedrige Deckenhöhen, sichtbare Sanitärinstallation.

- 5 Duschen und 2 Waschbecken vorhanden, Fliesenfuge Übergang Wand – Boden ist relativ verschmutzt, ansonsten ist das Fliesenbild sehr ordentlich, leichte Schäden in den Ecken, Heizkörper in einem guten Zustand, nur im unteren Bereich und auf der Heizkörperabdeckung angerostet – Instandhaltung notwendig.

Duschen – alte Ausstattung aber gepflegt

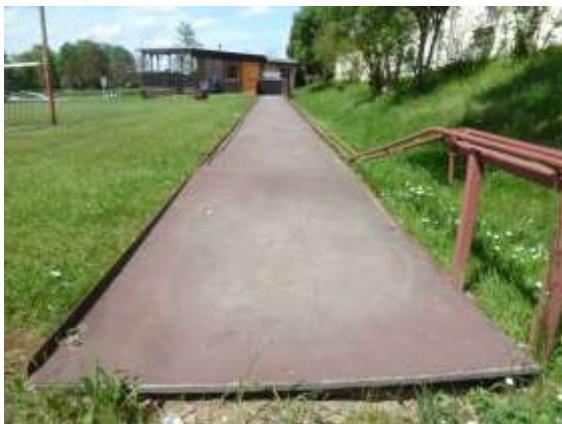
- Sehr alte Anlage direkt am Kulturhaus in Beerheide.
- Bahn besteht aus aneinandergereihten Platten (10 Stck.), diese wölben sich an den Stößen nach oben – nicht mehr bespielbar. Unfallgefahr!
- Im Aufstellbereich der Kegel ist der Boden eingebrochen und an den Wänden, die den Bereich umgeben, gibt es schwere Mängel, Holz ausgebrochen – Unfallgefahr!
- Die Metallteile der Bahn, z.B. die Rücklaufbahn für die Kugel sind stark angerostet, ebenso der Untergrund für die Platten in der Anlaufbahn, Die seitliche Stahlband ist lückenhaft.

Kegelbahn mit unebener Anlaufbahn

Die alte Freiluftkegelbahn gehört zu den Außenanlagen des Kulturhauses von Beerheide. Es ist eine einbahnige Anlage, welche jedoch schon sehr alt ist, selbst für den Freizeitsport ist sie nicht mehr zu gebrauchen und sollte aus Unfallschutzgründen abgerissen werden.

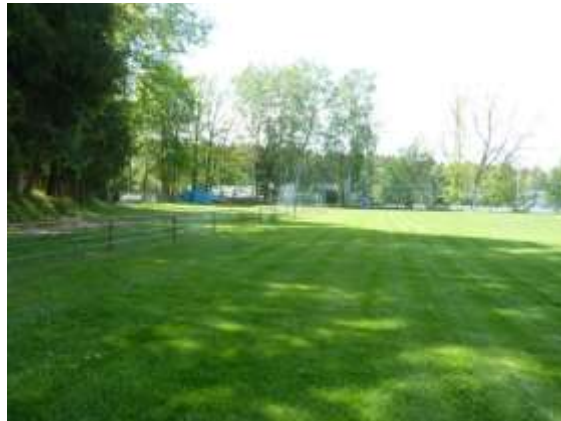
- Ebenheit ist zufriedenstellen, im Torbereich kleine Mulde vorhanden.
- Östl. Längsseite und südl. Stirnseite mit alter Stahlbarriere, relativ alt, starke Rostbildung, abgeblätterter Farbanstrich - dringend neuer Anstrich notwendig. Hinter den Barrieren kein Ballfangzaun verbaut.

südliche Stirnseite mit Barriere

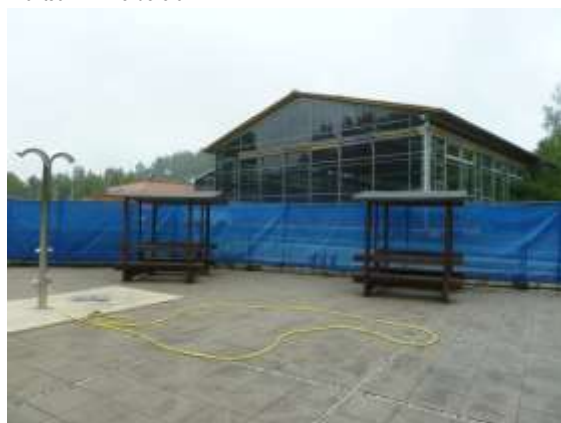
Sportstätte(n)	Baujahr / letzte Vollsanierung	Sportbelag	B [m]	L [m]	H	A [m ²]	sonstiges
Schwimmerbecken		PVC-Folie	7-Bahnen	33		737	
Sprungbecken		PVC-Folie				ca.50	
Nichtschwimmerbecken			- nicht nutzbar / gesperrt -				
Hallenbad			- nicht nutzbar / seit 2006 stillgelegt -

gesperrter Nichtschwimmerbereich und geschlossene Schwimmhalle

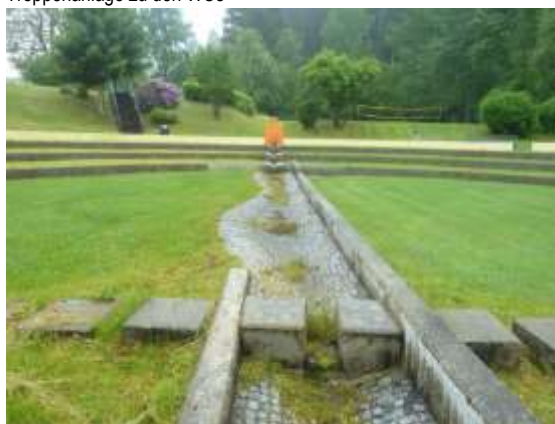
Wasserlauf in der Mitte der Liegewiese, nicht in Betrieb

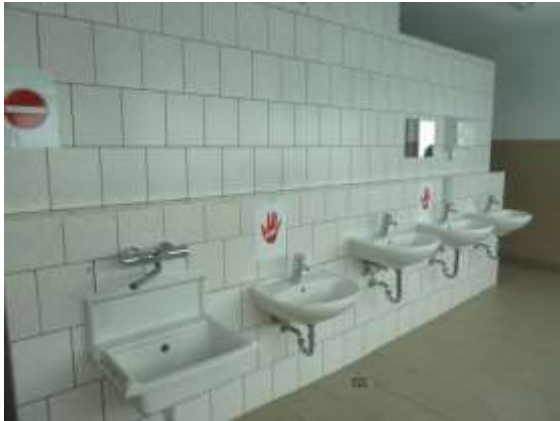
Übergang Umkleide – Sanitärbereich mit Schwelle

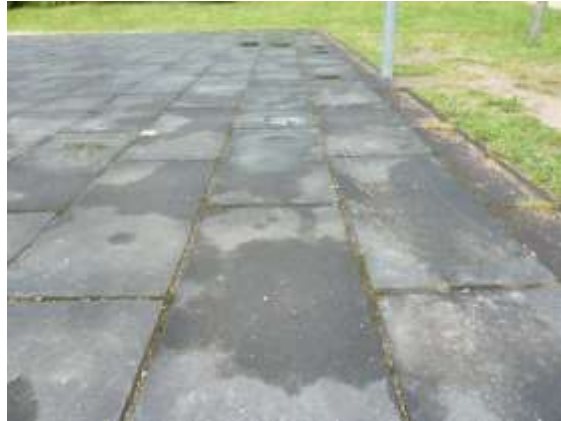
Sportbelag aus gummierten Platten aus Altreifen, Pfützenbildung

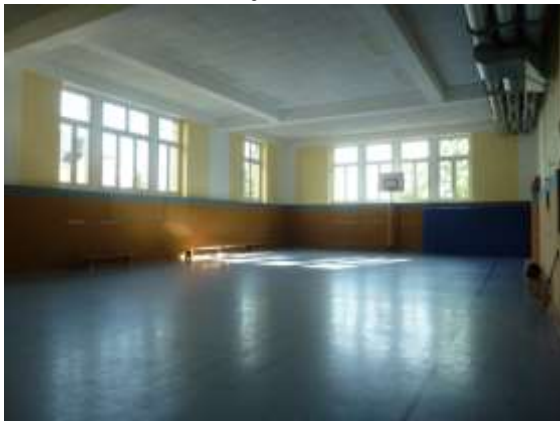
Einfeldhalle Innenansicht

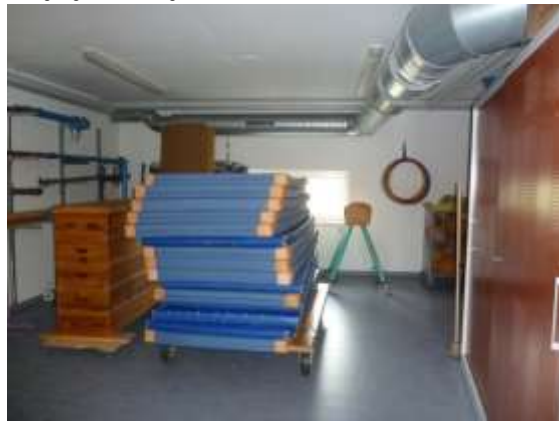
Geräteraum

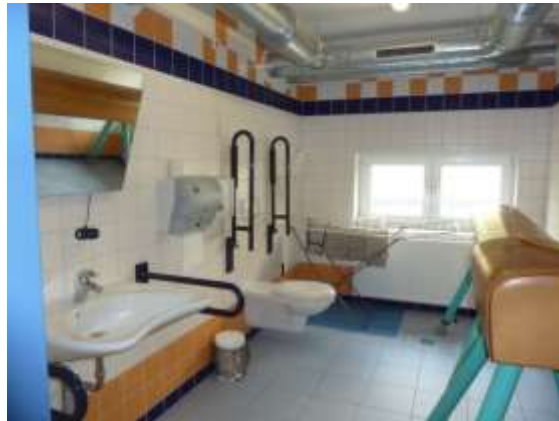
Umkleide Behinderten mit WC

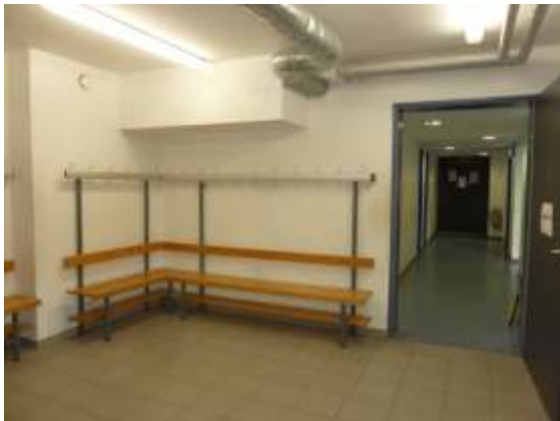
Umkleide

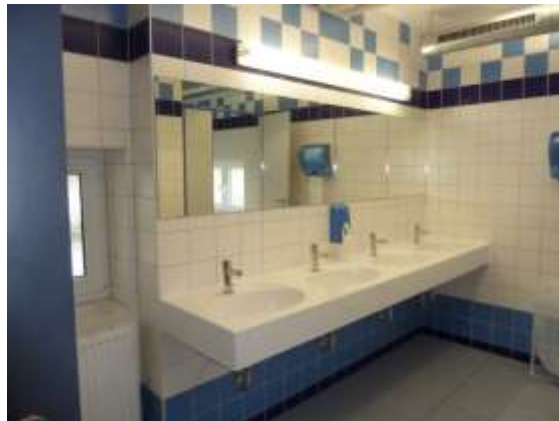
- Sanitärbereich: ebenfalls analog, Fußboden und Wände gefliest, Decke gemalert, Lüftung vorhanden, keine Spuren von Schimmel etc., 4 Waschbecken, 5 Duschen, in den Duschen auch keine Verschmutzungserscheinungen, Fugen i.O. und auch keine Abrisse oder Abplatzungen.

Sanitärbereich

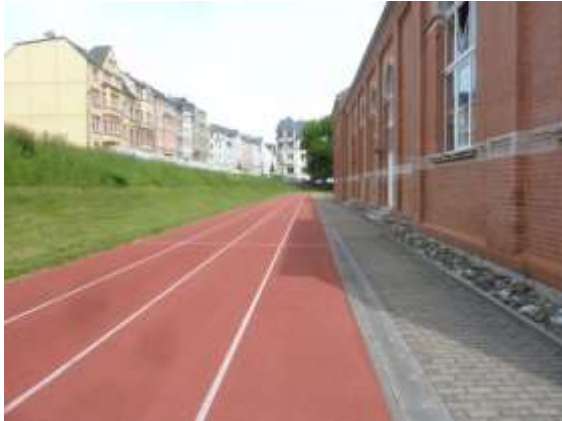
- Keine sportfachlichen Einschränkungen.
- Pflege Tennenbelag muss erhöht werden (Unkrautbewuchs, Unebenheiten).

Sprintstrecke direkt vor der Turnhalle

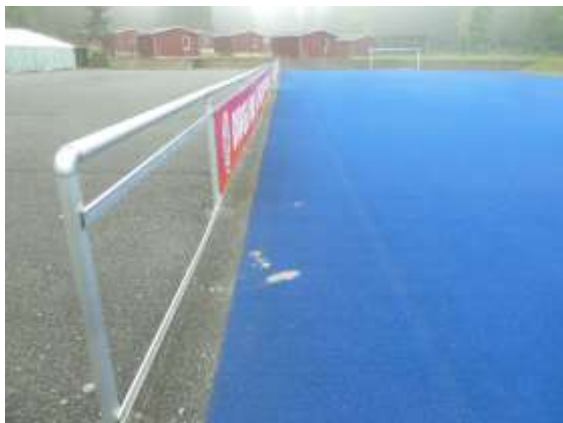
Barriere relativ nah am Spielfeldrand

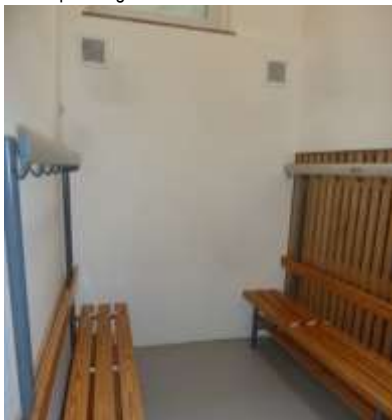
- Feuchtigkeitsprobleme im Sockelbereich der Halle außen sichtbar (Hofseite), Putz wurde entfernt zwischen den Ziegellagen Feuchtigkeitssperre vorhanden, innen Gipskartonplatten mit Hinterlüftung, im Bereich der Umkleiden – Feuchtigkeit in den Wänden vorhanden.

Außenwand mit Gipskartonplatte (hinterlüftet)

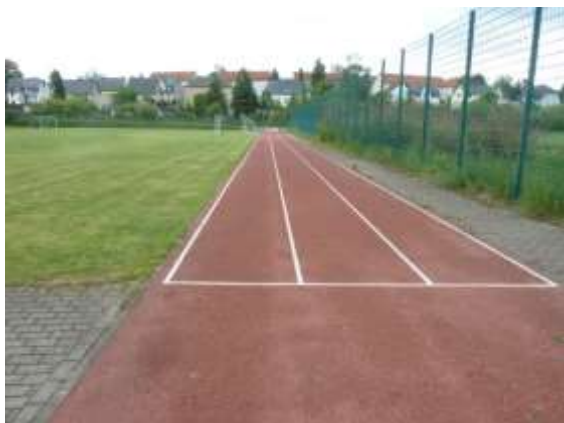
Kurz sprintstrecke

- Kurzsprintstrecke mit Kunststoffbelag befindet sich an der Längsseite des Rasenplatzes.
- Länge 60 m, 3-bahnig. Kunststoffbelag eingefasst mit Betonkantensteinen, links zum Zaun Pflasterfläche ca. 1,50 m breit.
- Belag in den Randbereich rissig und aufgewölbt, Vermoosung aufgrund von Laub, Löcher aufgrund von Vandalismus. Kurz-bis mittelfristig sollte die Laufbahn instandgesetzt werden.
- Der Auslauf befindet Richtung Eingangstor.
- Weitsprunganlage am nördl. Ende der Sprintstrecke integriert. 2 Sprungbalken aus Kunststoff, höhen- gleich eingebaut.
- Sprunggrube ist mit Weichkantensteinen eingefasst, Sand müsste aufgefüllt werden, Abdeckung nicht vorhanden. Weitsprunggrube z.T. stark mit Unkraut bewachsen => fehlende Pflege!

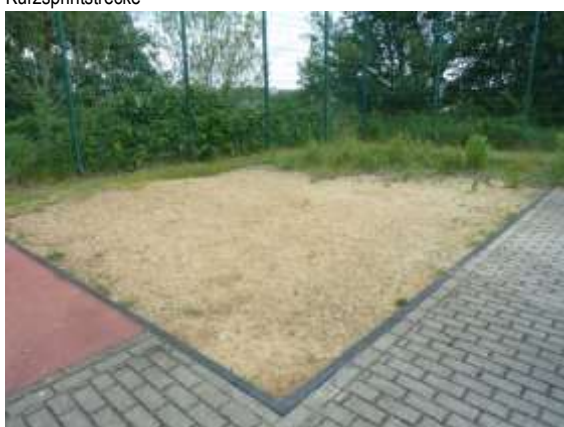
Weitsprunggrube ohne Abdeckung

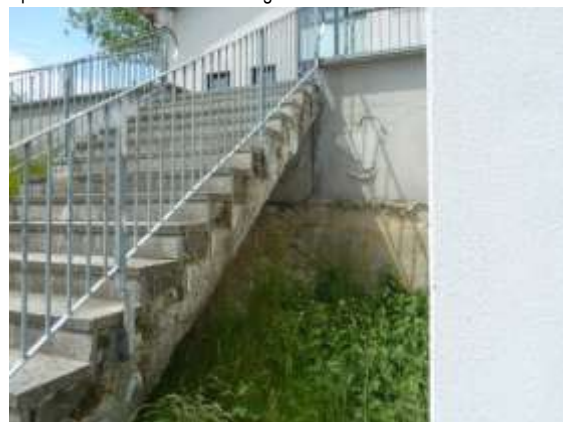
- Veraltete Treppenanlagen im Außenbereich, vor allem der Treppenaufgang zur Terrasse vom Zugangstor aus, Stufen sind lose und locker, Geländer ist vorhanden, Bewehrung stellenweise von außen sichtbar. Feuchtigkeits- und Rostschäden, Standsicherheit sollte geprüft werden.
- Dacheindeckung ist i.O., Fallrohre vorhanden

Zugangstreppe zum Vereinsheim

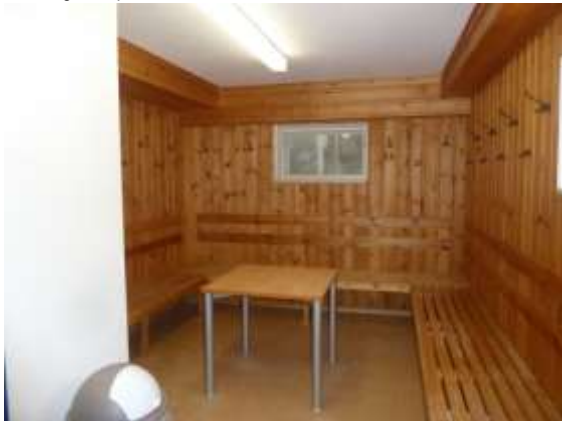
erste und zweite Umkleide

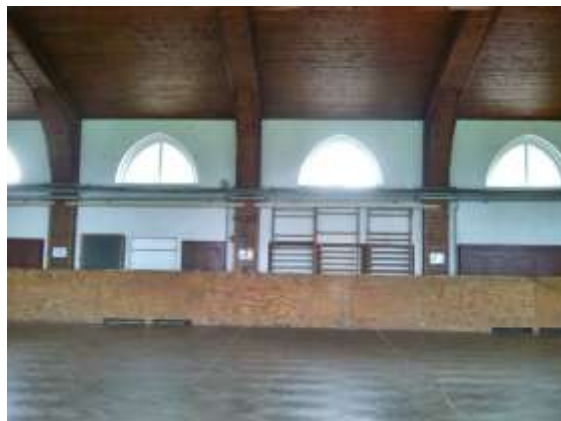
Längsseite mit Spitzbogenfenstern, Sprossenwand hinter der Bande

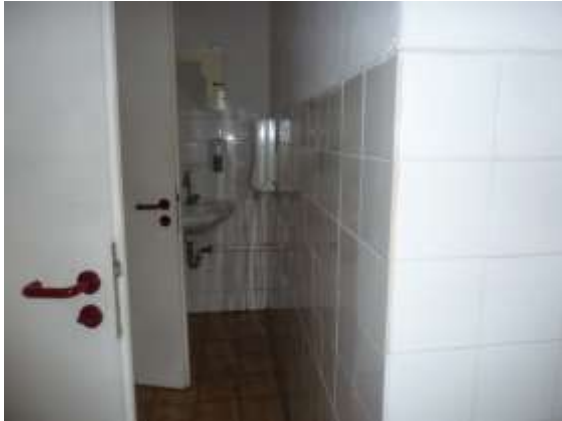
WC-Herren – Ausstattung aus den 70er Jahren

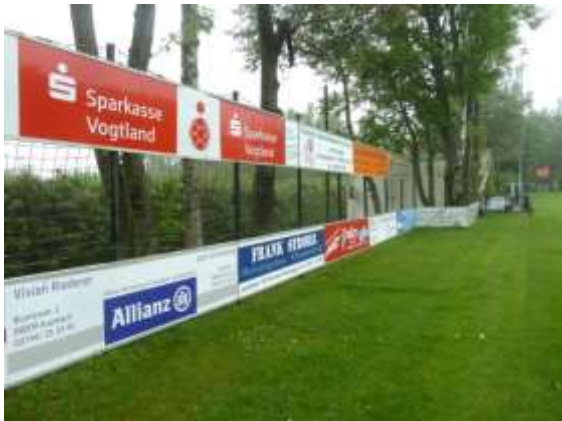
- Beleuchtungsanlage vorhanden, 6 Masten je 2 Fluter.
- Ballfanganlage zur Beerheider Straße hin, ca. 6 m hoch, betonierte Pfosten mit Ballfangnetzen, Netzanlage ist älteren Datums aber noch in einem relativ guten Zustand, aufgrund des umgebenden Baumbewuchses leicht vermoost, aber trotzdem soweit noch i.O. ohne Löcher oder Schäden.

Ballfanganlage mit Werbung Richtung Zufahrtsstraße

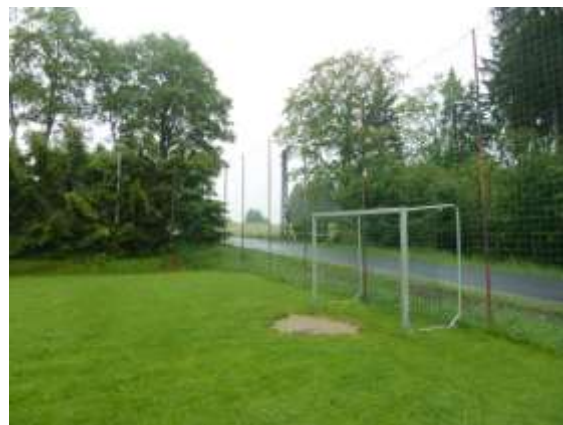
Ballfanganlage im Bereich Beerheider Straße

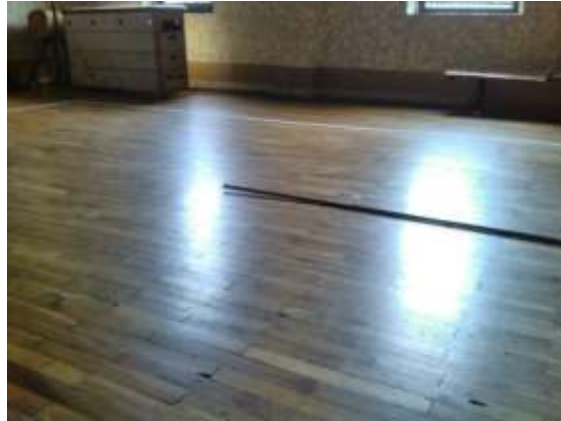
Parkettboden hebt sich in der Mitte

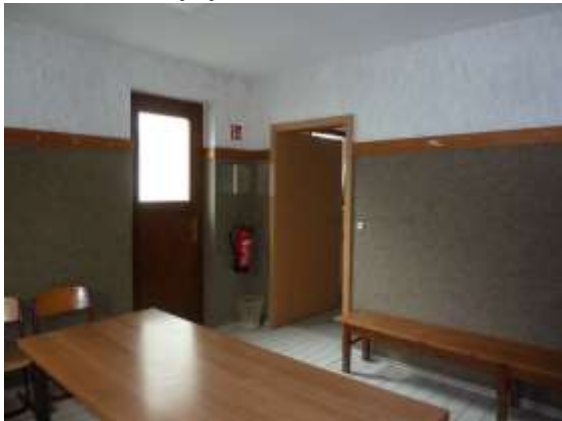
ältere Umkleide im EG

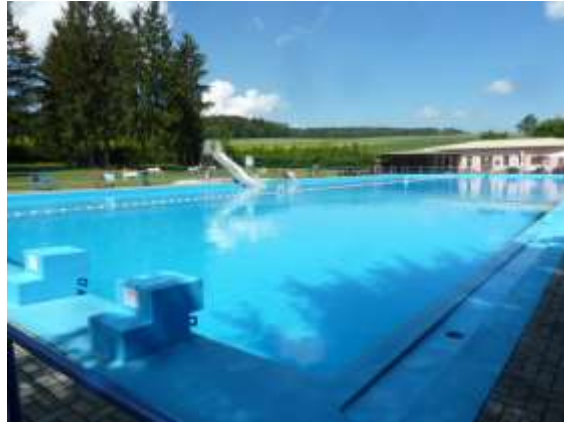
Wassertiefe an den Startblöcken 2 m

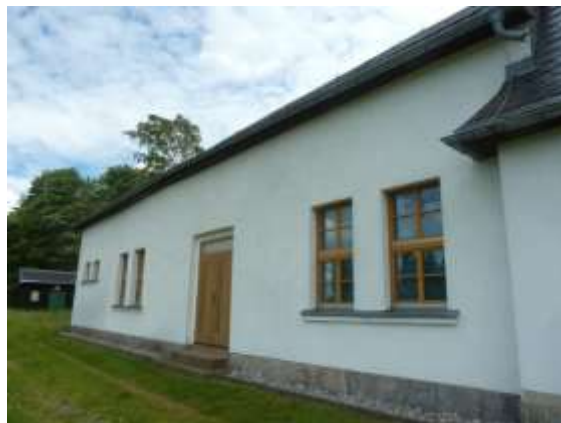
Längsseite mit Notausgang und Podest

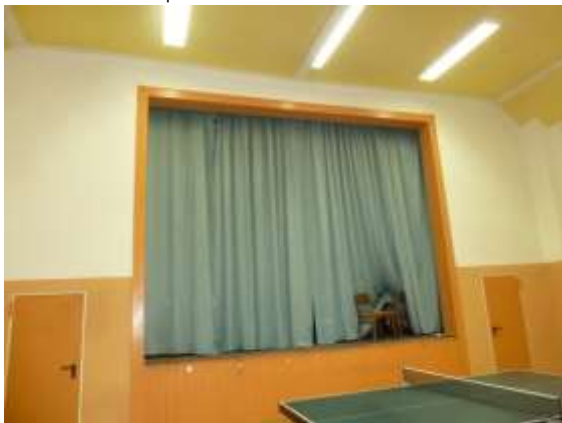
Bühne (meist unbenutzt)

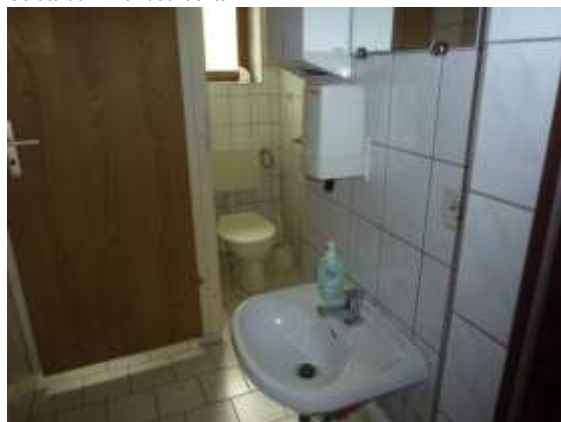
- WC-Anlagen im Flur: 1 x Herren 1 x Damen, Böden und Wände raumhoch gefliest, ordentlicher Zustand, Lüftung mittels der Holzfenster, neueren Datums, keine ersichtlichen Schäden, Abnutzungsspuren, einfacher Ausstattungsstandard.

WC-Anlage EG

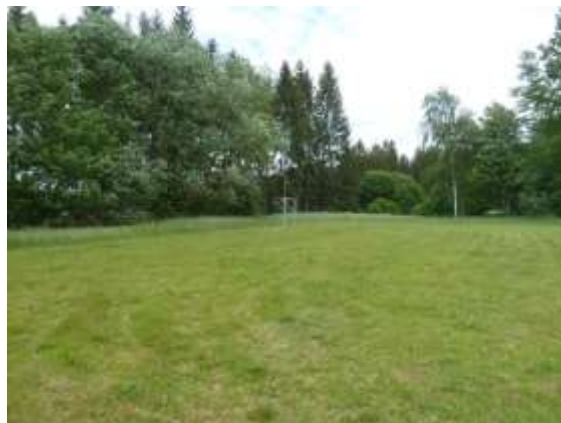
Bolzplatz mit Tor ohne Netze

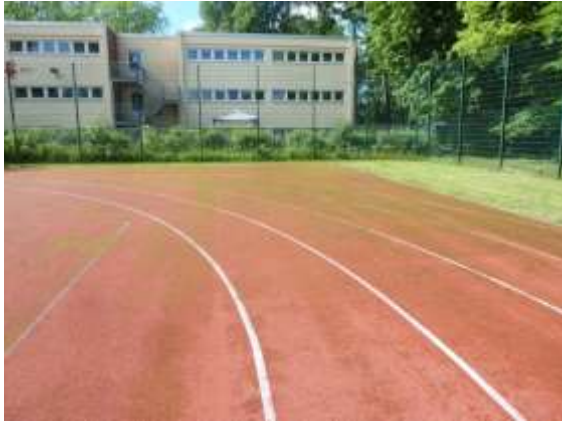
Vermoosung im Randbereich

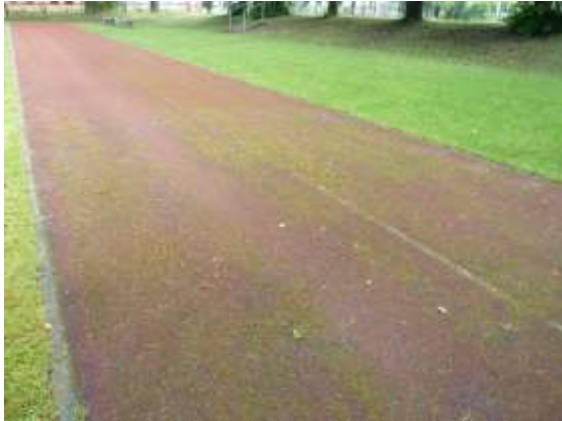
- Eingeschränkte Nutzung aufgrund starker Vermoosung

Anlaufbahn Weitsprung mit Vermoosungserscheinungen

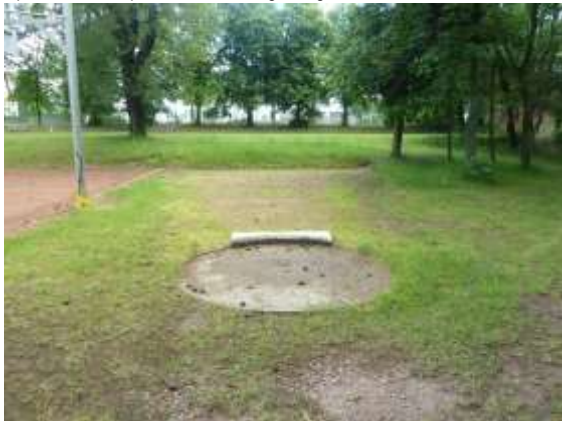
Kugelstoßanlage mit bewachsener Tennenfläche

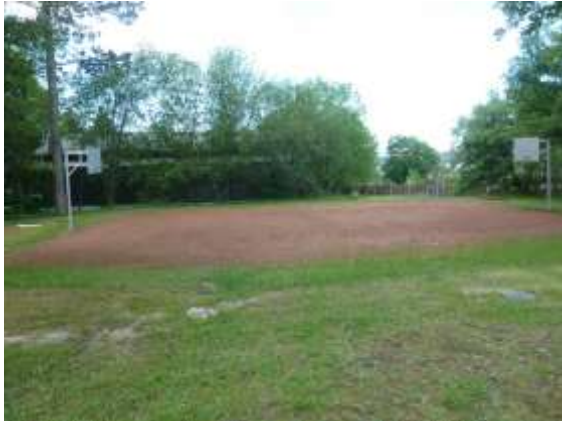
- Spielfläche unterschreitet die Größenempfehlungen nach DIN 18035-1.
- Sicherheitsbereiche an den Stirn- und Längsseiten werden eingehalten.
- Netze an den Korbanlagen fehlen, jedoch widerstandsfähige Ausführung.

Basketballplatz mit Tennenbelag

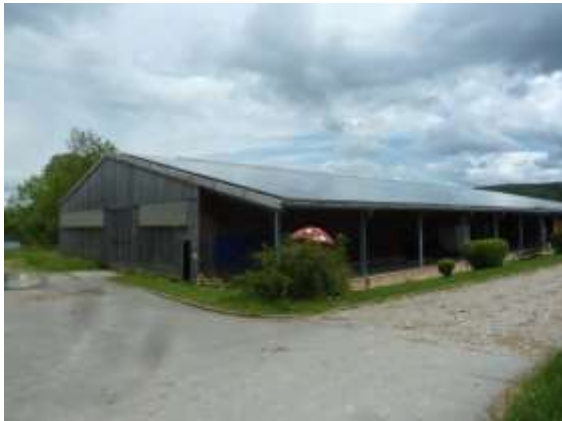
Im Jahr 2002 wurde an der Stelle des ehemaligen Herrenhauses und des Kuhstalls eine neue Reithalle gebaut. Die Stahl-Holz-Konstruktion verfügt über eine Solaranlage auf dem Dach, diese wurde nachträglich montiert und seitdem ist das Dach undicht. Das sieht man vor allem im Bereich des Vordaches, die Holzbalken zeigen deutlich Spuren von Durchfeuchtung und bei Starkregen bilden sich Pfützen auf dem Asphalt unter dem Vordach.

Außenansicht Reithalle

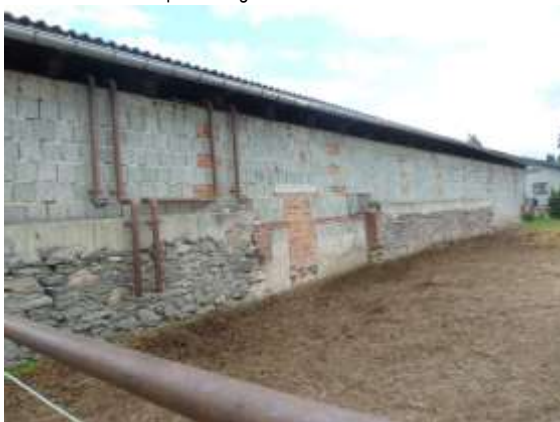
- Scheune zur Lagerung der Futtermittel ist der älteste Bereich, Grundmauern sind Natursteinmauer, Dachkonstruktion aus Holz - mit Asbestplatten. Hinterer Bereich mit Sicherheitsproblem, die Standhaftigkeit der Mauer sollte statisch überprüft werden, vor allem an der Ecke zur Straße hin - hier sind massive Risse von außen und innen sichtbar.

Ältestes Gebäude – Scheune zur Lagerung der Futtermittel

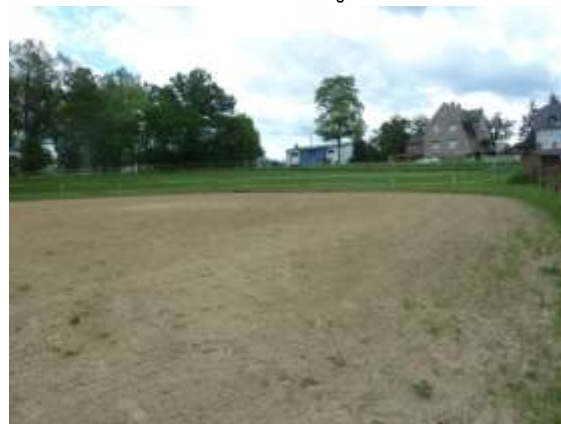
Einfacher Platz ohne Abgrenzung und Drainage

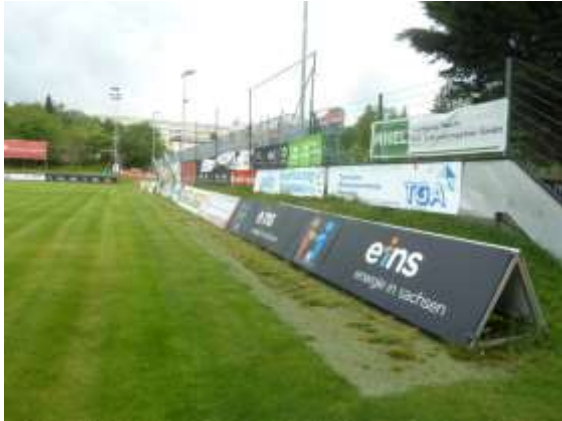
- Spielfläche entspricht den Größeneempfehlungen nach DIN 18035.
- Seitenlinie bis zur Barriere 3,70 m, Sicherheitsbereich wird eingehalten, hindernisfreie Bereich ebenfalls.
- Südl. Stirnseite - Sicherheitsbereich hinter der Torlinie 3 m. Gegenüberliegende Stirnseite Sicherheitsbereich 2,60 m. Der hindernisfreie Bereich wird durch Werbeaufsteller begrenzt!

Werbeaufsteller im hindernisfreien Raum an den Stirnseiten

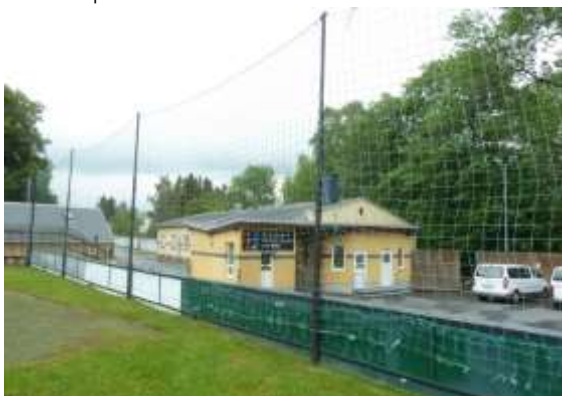
- Östl. Stirnseite mit Ballfanganlage ca. 4 m hoch, Pfosten (sollten gestrichen werden) mit Ballfangnetz (teilweise mit Schäden und Löchern), im unteren Bereich Werbebande zum Eingangsbereich hin.

Ballfanganlage Richtung Eingangstor/Parkplatz

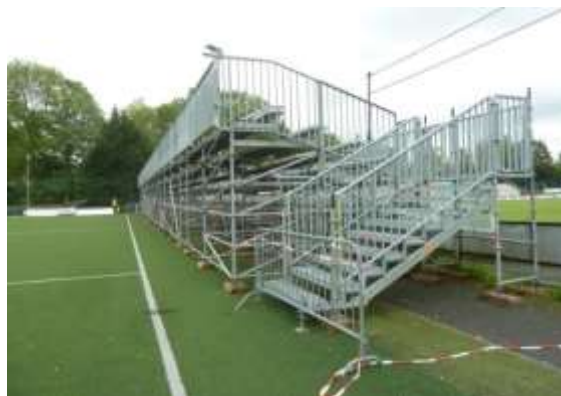
- Spielfläche ausreichend nach DIN 18035. Jedoch Sicherheitsbereich und hindernisfreier Raum nur an 3 von 4 Seiten ausreichend. An der Längsseite zum Großfeld nur max. 1,10 m bis zum Beginn der Tribünenanlage vorhanden, d.h. hindernisfreie Bereich nicht vorhanden! Unfallgefahr! Auch nachteilig bei zukünftigen Sportbelagswechseln – maximal nur als temporäre Lösung denkbar!
- 2 Tore fahrbar, mit Gewichten, nicht verschraubt.
- 2 Jugendtore, 2 kleine Tore und 2 Minitore an den Seiten.

Tribünenanlage für das Großfeld

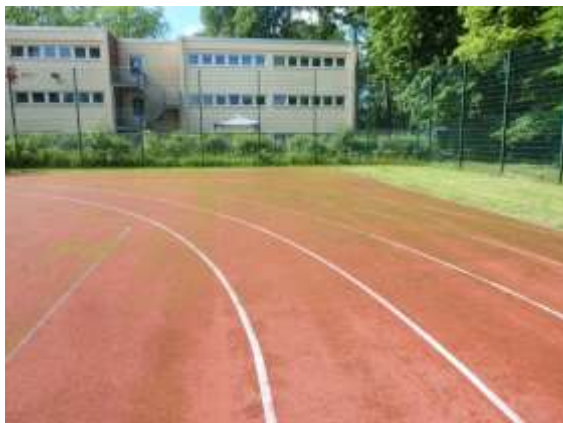
Vermoosung im Randbereich

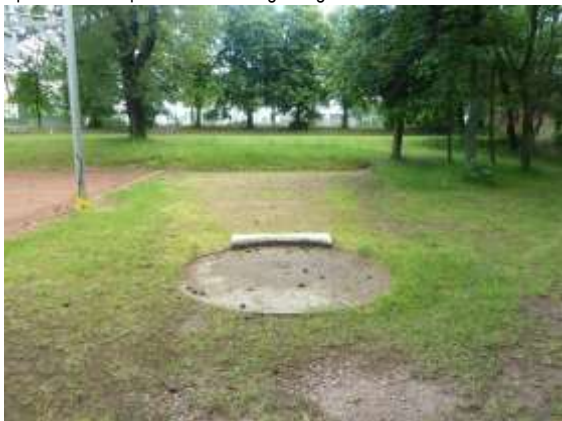
Kugelstoßanlage mit bewachsener Tennenfläche

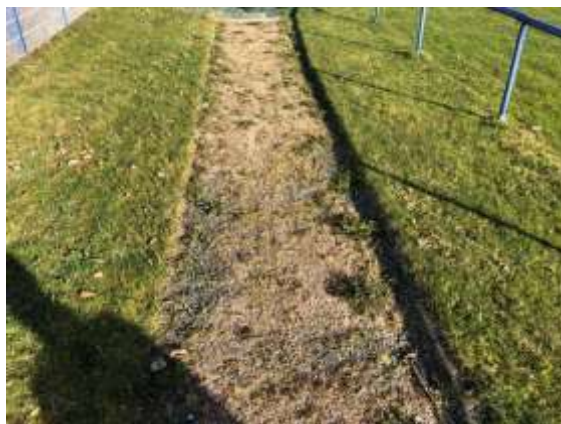
Oberflächenbelag Anlaufspur (steinig, mit Unkrautbewuchs)

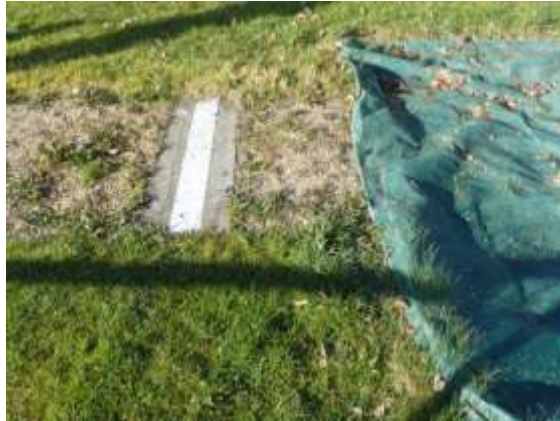
Weitsprungbalken (erneuerungsbedürftig)

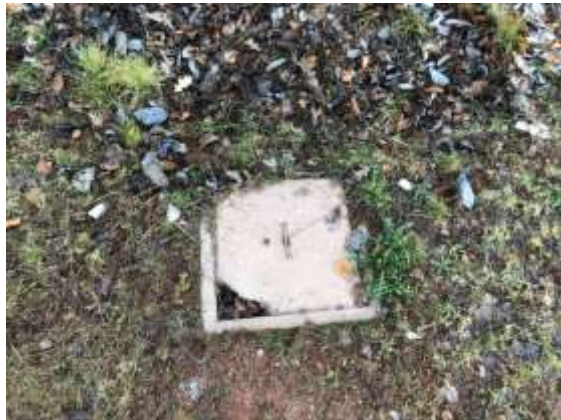
Gebrochener Drainageschachtdeckel

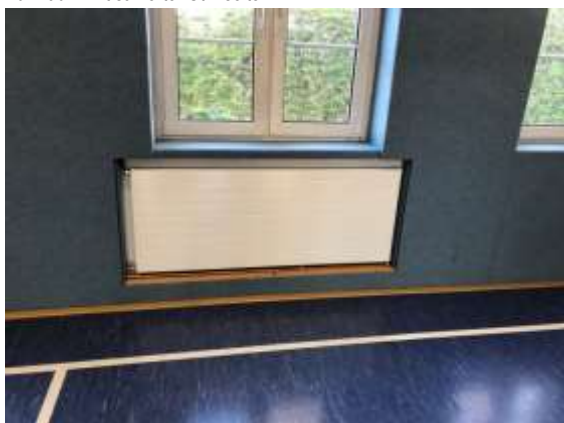
- Sportfläche nur für Gymnastik- und Turnsport geeignet.
- 2 Sprossenwände vorhanden,
- Prallwand aufgrund Heizkörper ausgespart.
- Fehlende Lagerflächen für Sportgeräte.

Heizung in Prallwand integriert

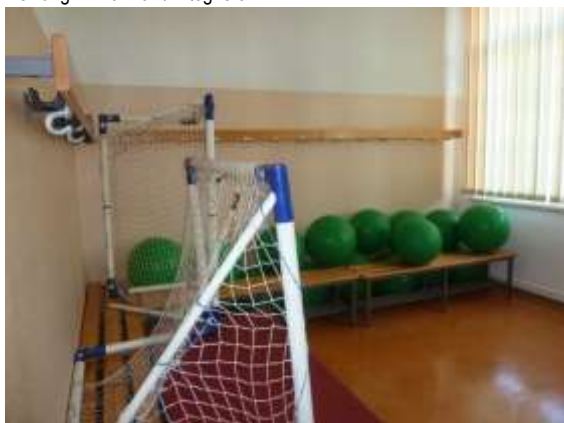
Umkleiraum (fehlende Lageflächen für Sportgeräte)

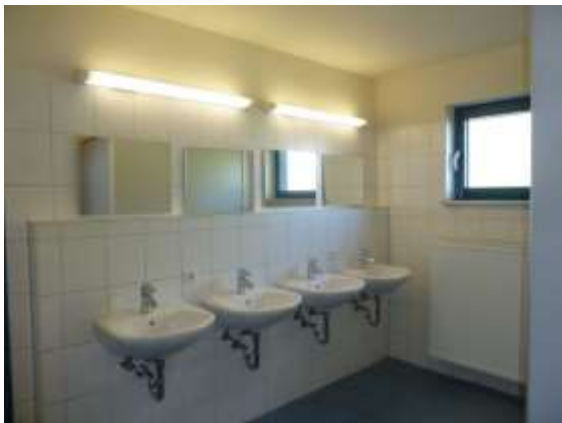
Waschbecken

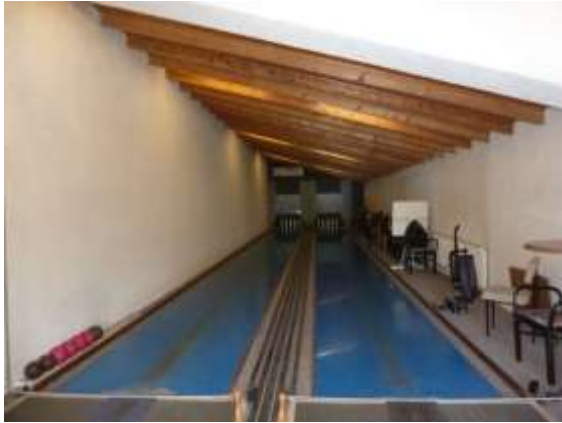
- Kegelbahn ist eine 2-Bahnenanlage, stark verschlissen, im Grunde nicht mehr funktionsfähig - diverse Schäden im Sportbelag bzw. auch Risse im Bereich der Sportfläche und des Gebäudes

- entlang einer vermutlich vorhandenen Bauwerksfuge starke Schäden im Bahnbereich vorhanden. Die Rücklauffläche für die Kugel bzw. auch die Anlaufzonen für die Kegelbahn sind im Randbereich weggebrochen, größere Spalte sind vorhanden bzw. ist hier auch der Sportbelag schadhaf.

2-bahnige Kegelanlage

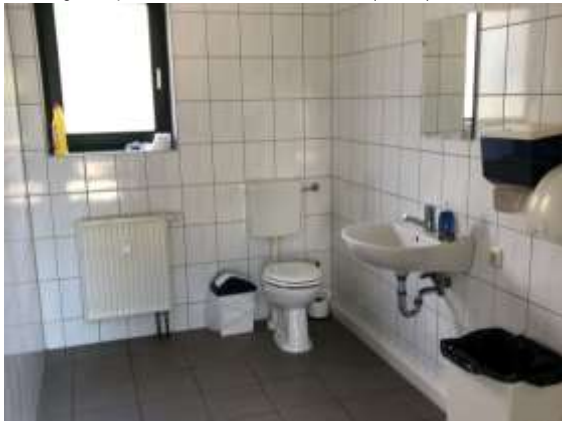
Behinderten-WC

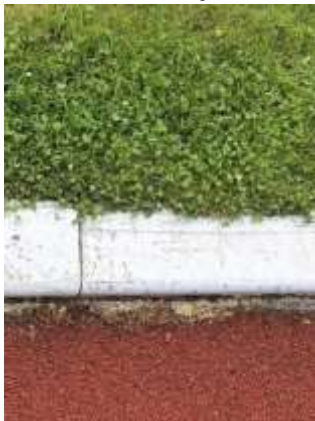
- Rasen weist eine dichte Grasnarbe auf, teilweise Unkrautanflug - ggf. nochmal ordentlich düngen bzw. die Pflege zu intensivieren.
- Grasnarbe gut ausgebildet, teilweise Kleeanteil vorhanden - Mangelscheinung der Nährstoffzufuhr.

Hoher Kleeanteil

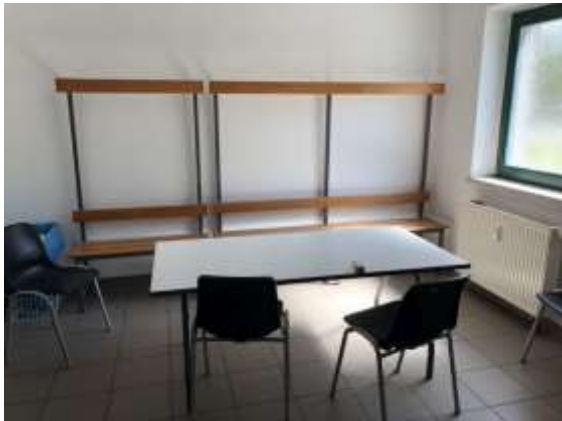
- Umkleideräume: Boden gefliest, Wandflächen gemalert und gestrichen, ebenso die Deckenfläche, Bankanlagen vorhanden – nicht mit der Wand verschraubt.
- Türen sind teilweise stark verschlissen - mittelfristig bzw. langfristig müssen neue Türblätter und Türzargen eingebaut werden. Türzargenbereich der Duschen schadhaft aufgrund der Feuchtigkeit.

Türzarge im Duschbereich

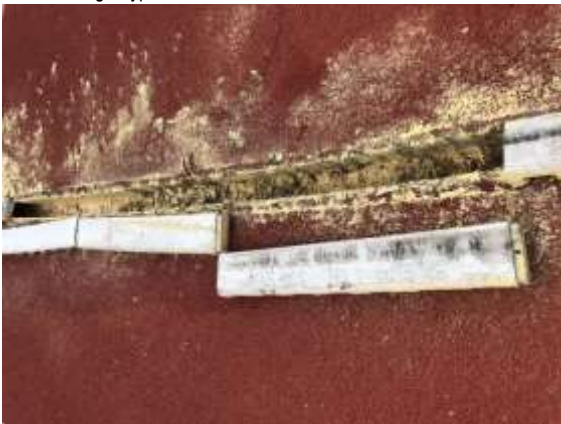
Verschmutzung der Sportrinne im Nordsegment

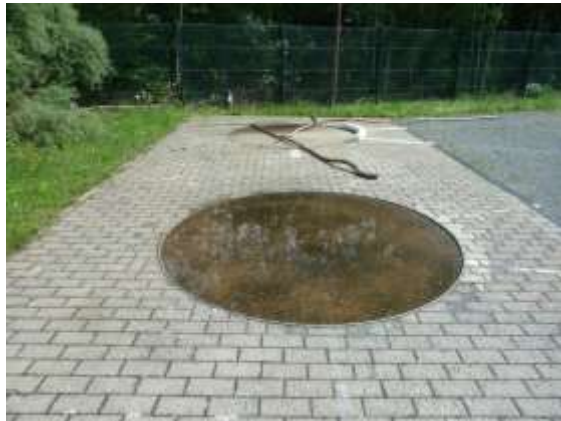
2 Stoßringe – ein Stoßbalken fehlt

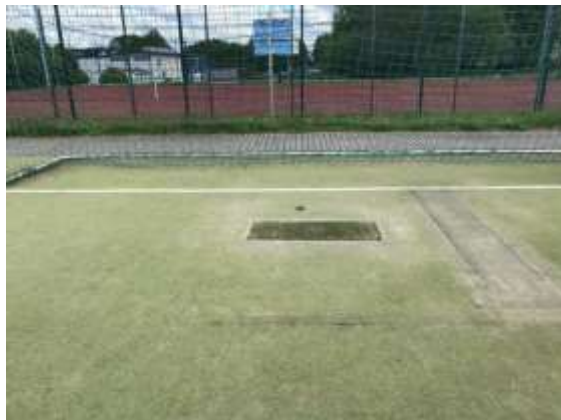
Ausbesserungen und Unebenheiten im Torbereich

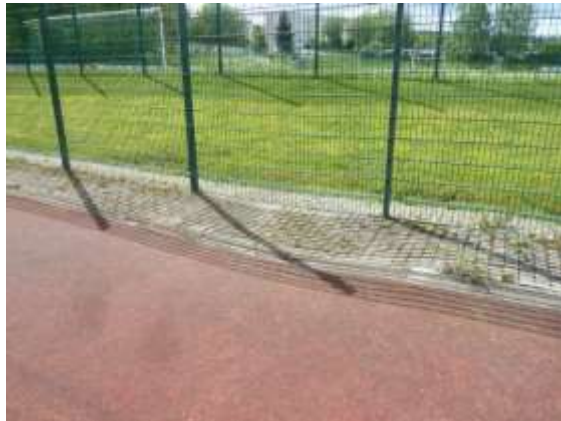
Senke an der Längsseite zum Kunstrasenplatz

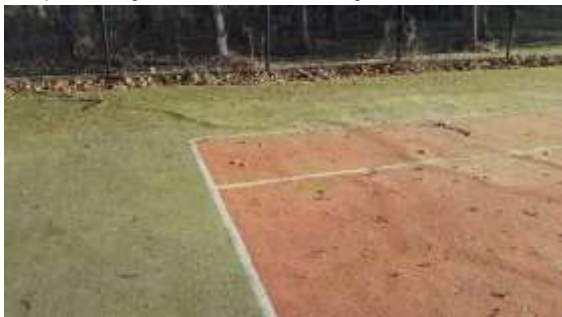
Unebenheiten / Wurzelwachstum innerhalb der Sportfläche

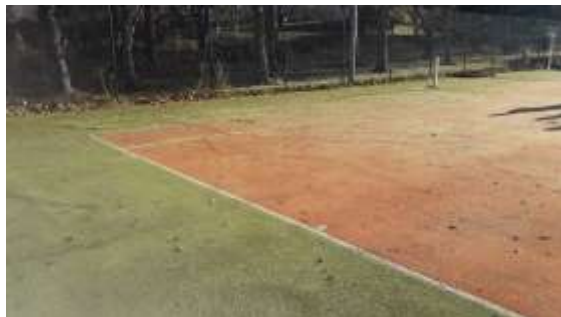
Unebenheiten / Wurzelwachstum innerhalb der Sportfläche

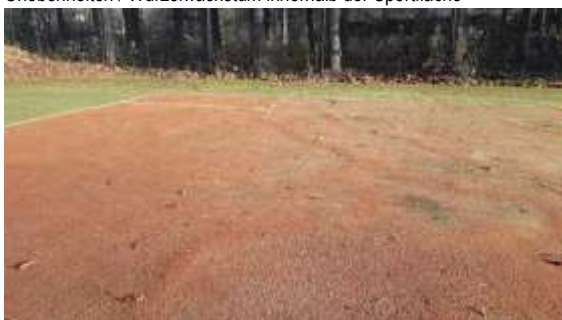
Unebenheiten / Wurzelwachstum innerhalb der Sportfläche

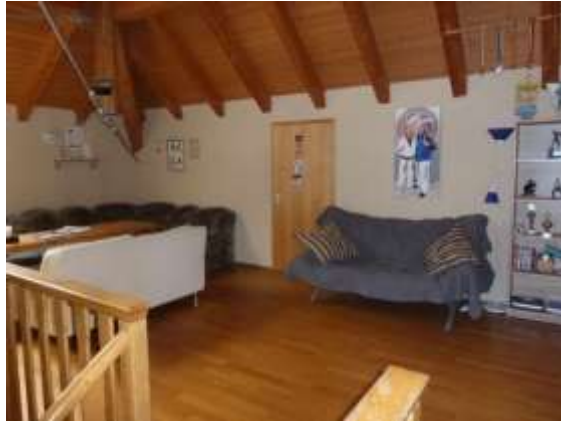
Galerie mit Vereinsbereich

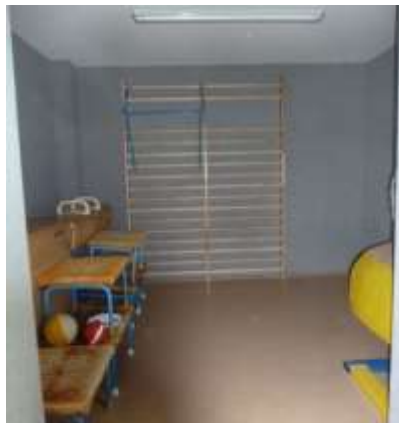
„Geräteraum“ ohne Tor

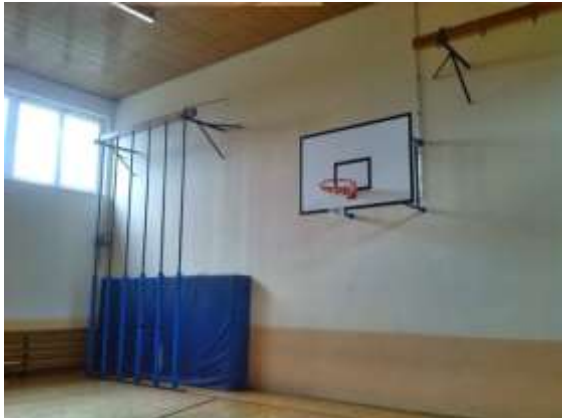
- Spielfläche unterschreitet die Mindestgrößenanforderungen der DIN 18032-1.
- Tore vorhanden - nicht aufgestellt.
- An Stirnseiten je eine Basketballübungsanlage.
- Südl. Stirnseite Kletterstangenanlage mit Prallschutz, Hochsprungmatte vorhanden.
- Sprossenwandanlage an westl. Längsseite – kein Prallschutz.
- Bodenhülsen für Volleyball und Reckanlagen vorhanden, die Stangen befinden sich zwischen den Sprossenwandanlagen an der Wand.
- Bankanlagen entlang der Wände.

Gegenüberliegende Stirnseite mit Kletterstangenanlage

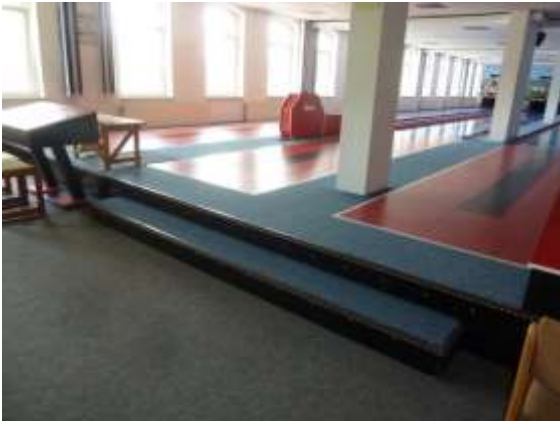
- 4-bahnige Kegelanlage leicht erhöht zum Eingangsbereich – Podest mit 2 Stufen
- Bahnen sind aus Kunststoff – sehr guter Zustand, auch im Anlaufbereich keine Schäden oder Abnutzungserscheinungen, vorderer Bereich des Podestes mit Teppichboden belegt.

Kegelanlage ist etwas erhöht gegenüber der Kegler Stube

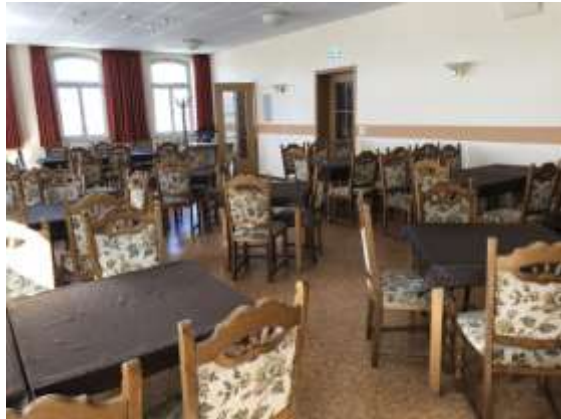
Saal Bürgerhaus Oberlauterbach

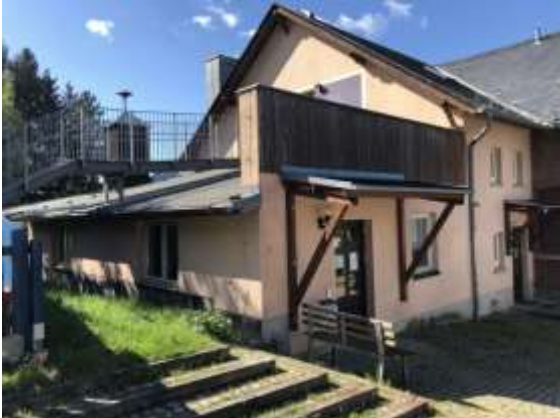
- WC ist vorhanden, 1 x Damen und 1 x Herren, normaler Ausstattungsstandard, gefliest, soweit i.O. Herren-WC ist behindertengerecht ausgeführt.
- An der Außenseite gibt es im Sockelbereich kleinere Schäden bzgl. aufsteigender Feuchte - ansonsten ist die Putzfassade soweit i.O.

Hinteransicht der Kegelbahn

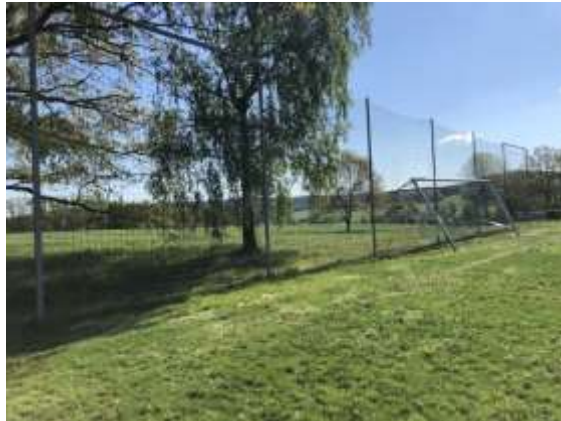
- Spielfeld erfüllt die Anforderungen an Großspielfelder gem. DIN 18035-1 (Fußball)
- Sicherheitsbereich hinter den Wettkampftoren mit 3 m leicht unterschritten, Nach 3 m Ballfangnetzanlage (Sicherheitsbereich + hindernisfreier Raum sollte 4 m sein).
- Längsseite Sicherheitsbereich 2 m.

Ballfanganlage hinter den Wettkampftoren

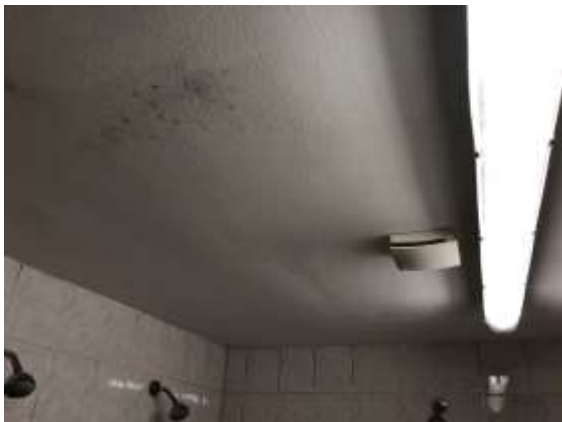
- Duschbereich für 1. Umkleideraum: Boden und Wände voll gefliest, deutliche Gebrauchsspuren, Bodenablauf vorhanden, deutliche Verschmutzung der Fugen, im Deckenbereich Schimmelspuren, Deckenlüfter vorhanden, ggf. Unterdimensioniert. Heizkörper mit Rostspuren.

Duschraum 1 – Schimmelspuren an der Decke

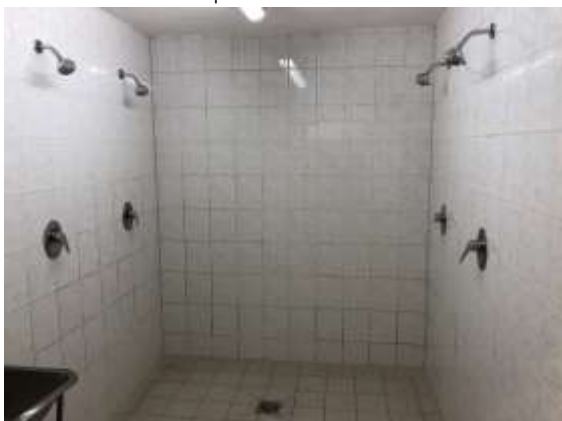
- Duschbereich für 2. Umkleide analog zum 1. Duschbereich. Deutlich mehr Risse in Wand und Bodenfliesen => Achtung Barfußbereich! Keine Schimmelspuren sichtbar.

Duschraum 2

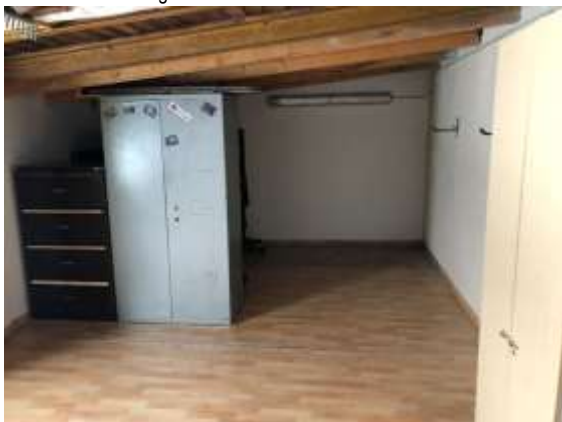
- Übungsbasketballanlage und den Längsseiten eingebaut. Sportboden aus PVC/Linoleum. Geräte- raum an der westlichen Längsseite – zum Besichtigungszeitpunkt wurde der Boden instandgesetzt (niedrig beheizter Raum / Kaltraum). Im Zugangsbereich Richtung Umkleiden Wandrisse in der Turnhallenecke.

Geräteraum

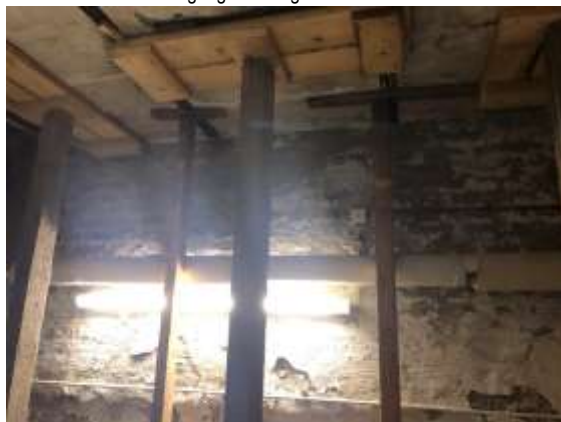
- Anlagentechnik (Heizung) funktionsfähig. ELT erneuert.
- Im Bereich des Hauptzugangs ist auf Basis einer statischen Begutachtung eine Sanierung ggf. erforderlich. Zum Besichtigungszeitpunkt wurde die Kellerdecke abgestützt. Im Keller Bereiche mit aufsteigender Feuchte vorhanden.

Kellerdecke

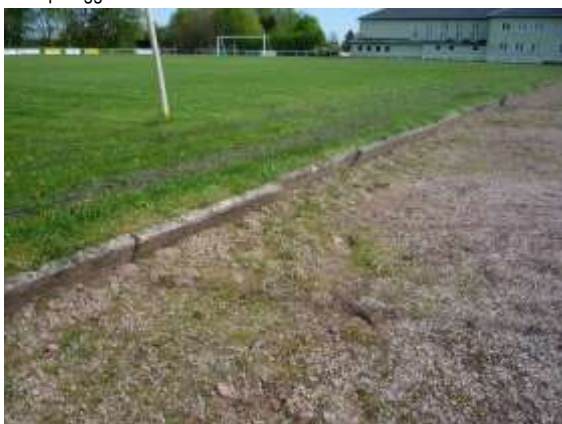
- Sanierungsbedürftig!

Unkrautbefall Kurzstrecke

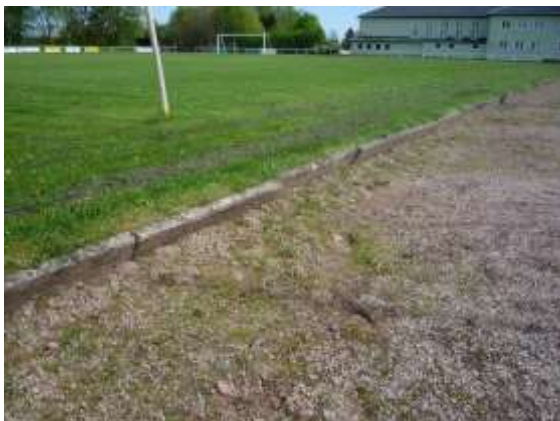
Randeinfassungen Spielfeld abgekippt

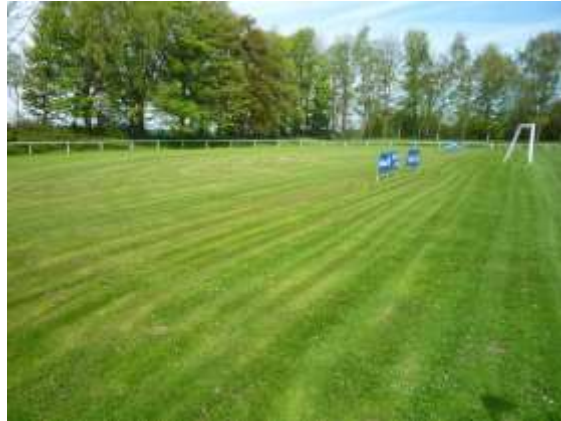
Fehlende Ballfanzauneinrichtungen

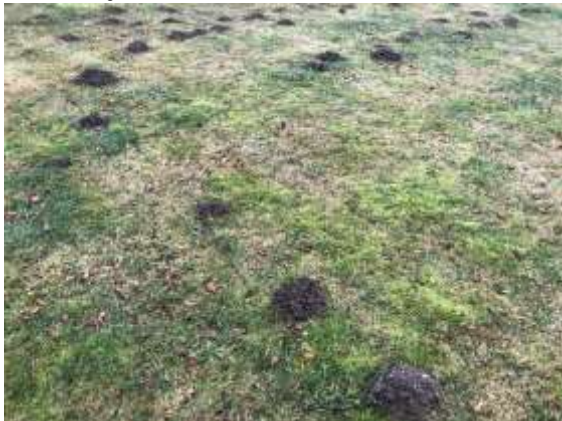
Maulwurfhügel innerhalb der Spielfläche

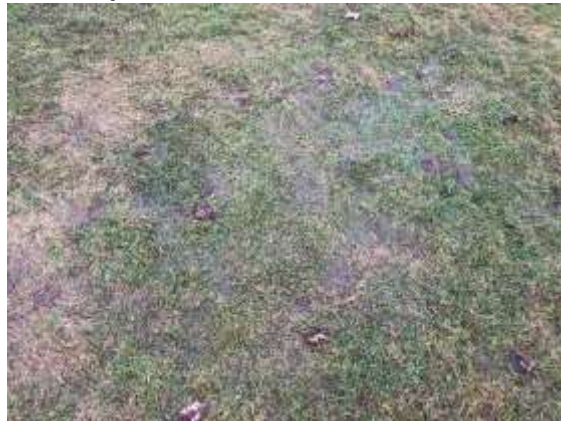
- Spielfläche erfüllt die Größenanforderungen der DIN 18035-1
- Ebenheit, Gefälle und Entwässerung stark verbesserungswürdig.

Schlechte Entwässerung

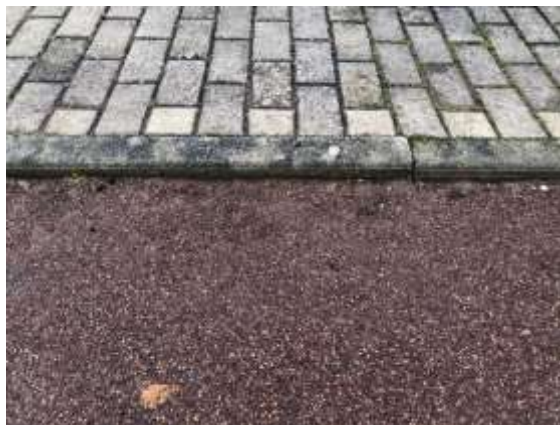
- Sportbelag ist sportfunktionell nachteilig.

Höhenunterschied Sportfläche / Einfassung

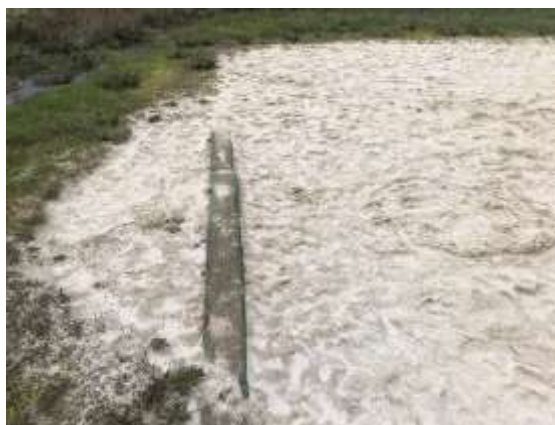
- Sand nachfüllen. Keine Sicherheitsbereiche.

Spielfeldbohle mit Kunstrasenbelag – kein Sicherheitsbereich

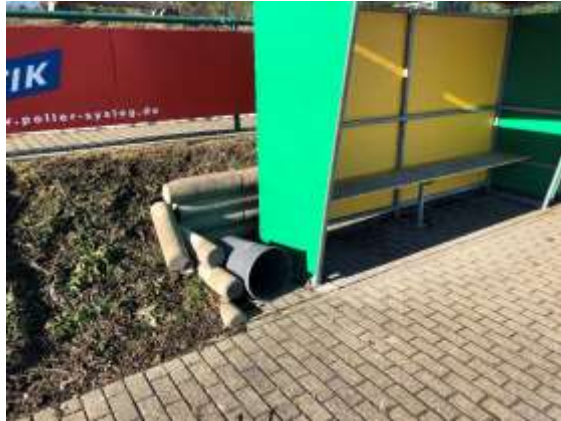
Palisaden schadhaft

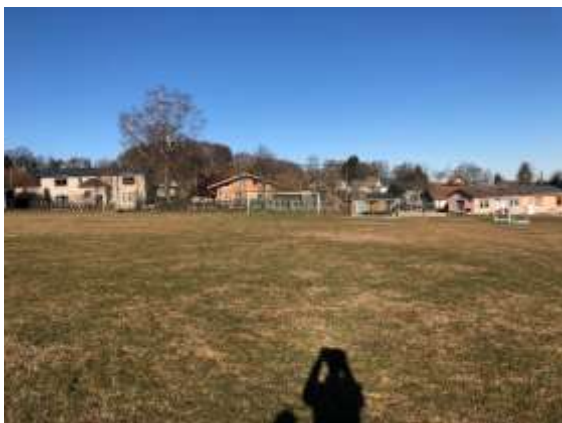
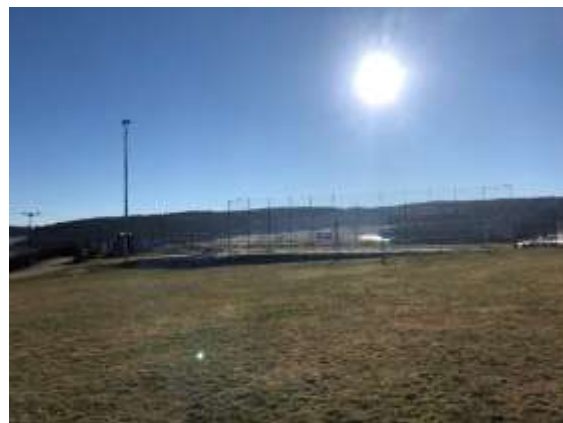
- Spielfläche unterschreitet die Mindestgrößenanforderungen der DIN 18035-1 für Wettkampfspielfelder.
- Extrem starkes Quer- und Längsgefälle. Der Platz ist lediglich für den Trainingsbetrieb (mit Einschränkungen) geeignet.

Randeinfassungen Spielfeld abgekippt

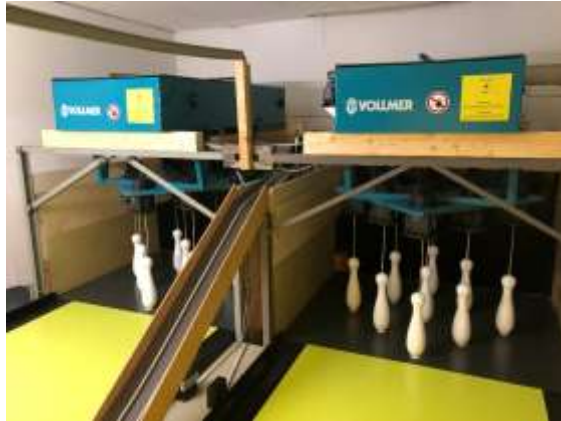
Automaten (perspektivisch erneuerungsbedürftig)

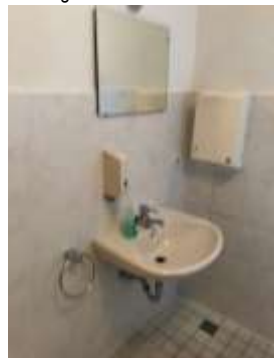
Sanitärbereich Gäste
