**Sportstätten-
entwicklungsplanung
des Mittelzentralen
Städteverbundes Göltzschtal**

Herausgeber Mittelzentraler Städteverbund Göltzschtal ▪ Wernesgrüner Str. 32 ▪ 08228 Rodewisch

Verfasser Fugmann Architekten GmbH ▪ Eisenbahnstraße 1 ▪ 08223 Falkenstein

Stand Mai 2021

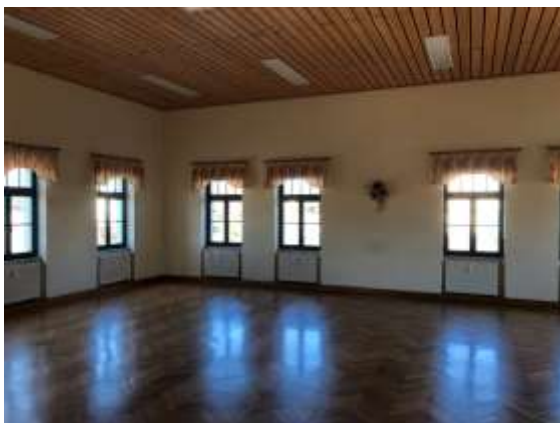
Gymnastikraum

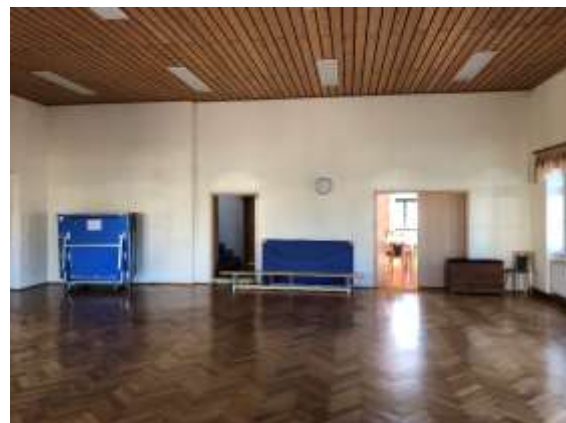
- Fehlende Abstellräume für Sportgeräte und Reinigungsequipment.
- Ansonsten keine wesentlichen sportfachlichen Einschränkungen für den Gymnastikraum.

abgestellte Sportgeräte im Gymnastikraum,

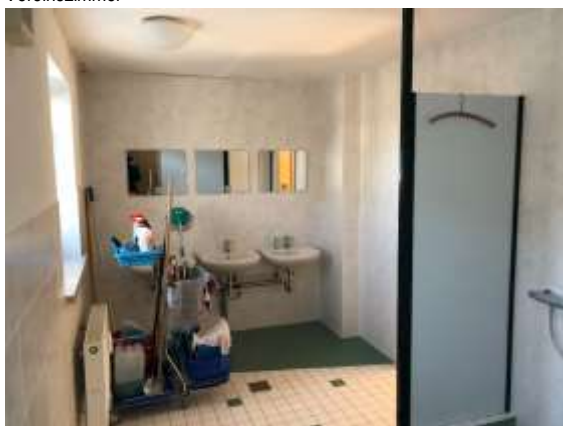
Sanitärraum

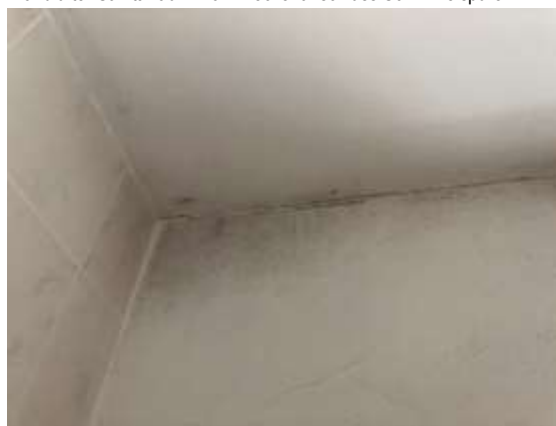
Schimmelspuren an den Wandecken

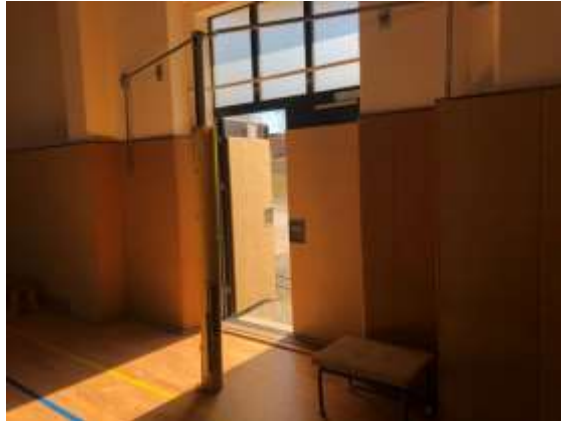
- Einfeldhalle unterschreitet aufgrund des historischen Charakters die Mindestflächenanforderungen der DIN 18032-1.
- Sicherheitszonen für Basketballspielfelder sind nicht vorhanden, gegeben sind an den Stirnseiten jeweils 10 cm und längsseitig ca. 84 cm bis 56 cm auf der einen Seite und 57 cm auf der anderen Seite.
- Volleyballsport - 1,90 m Sicherheitszone auf der Stirnseite und 1,13 m Sicherheitsbereich an der Längsseite.
- Volleyballpfosten fest montiert, schränken den Sicherheitsbereich der Spielfeldzonen ein, im Hinblick auf die Basketballspielfläche ist der Abstand mit 20 cm relativ gering, Pfosten mit Anprallschutz im Bereich des 2. Fluchtweges.
- Basketballanlage vorhanden, keine Höhenanpassung möglich.
- Bankanlagen entlang der Wände.

Volleyballpfosten, Notausgang ohne Kennzeichnung (mit Schwelle)

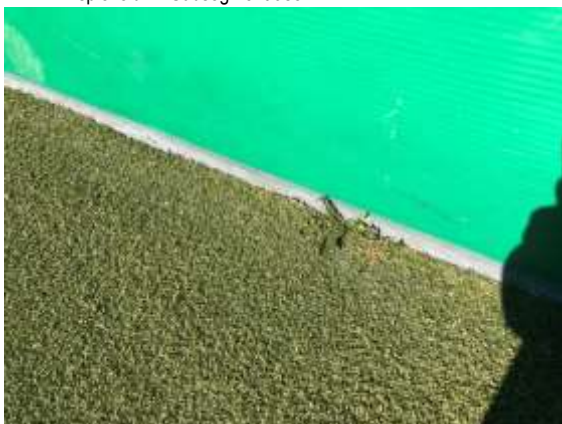
Einwuchs von Gräsern im Randbereich

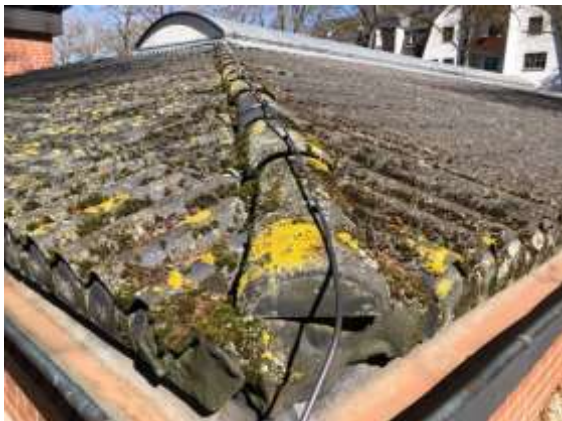
Dachdeckung Halle und Anbau Gewichtheber / Judokas

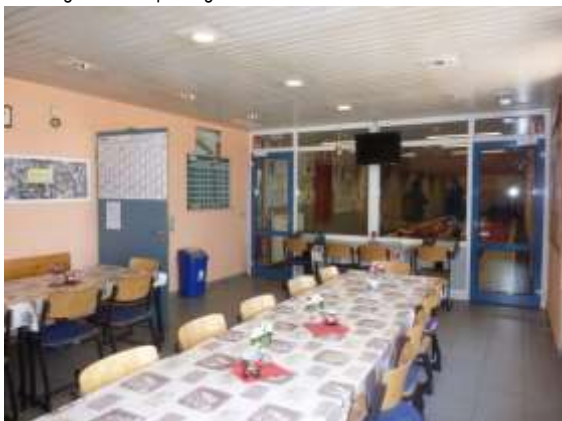
Kegler Stube

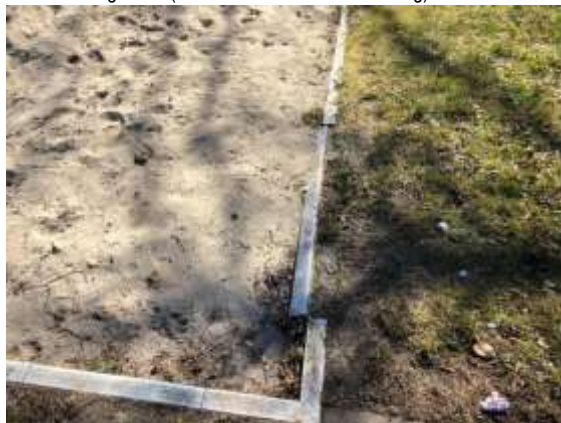
Weichkantensteine kippen nach „innen“

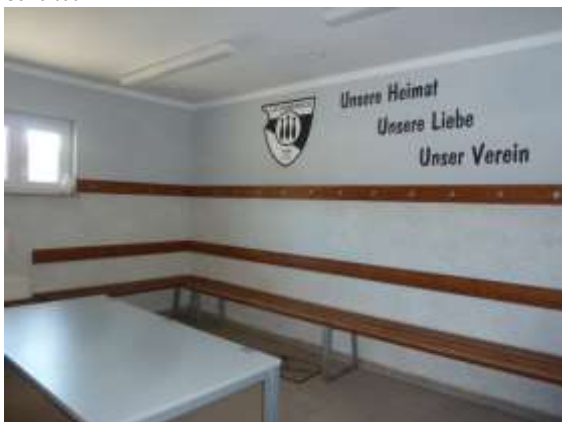
- 4 Umkleideräume mit jeweils eigenem Sanitärbereichen.
- Umkleiden: teilweise Abrisserscheinungen zwischen Fußboden und Wand, Estrichsenkung, sonst normale Ausstattung, Hakenleisten sind noch älteren Datums – Haken ohne Schutzleiste.

Umkleide, Hakenleisten zeigen nach innen

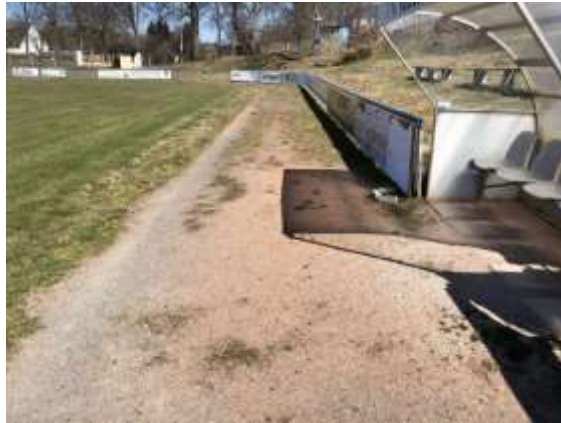
Tennenbelag fast schon komplett zugewachsen

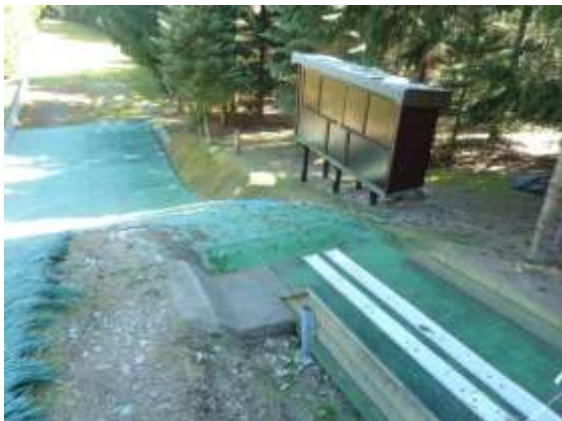
- Schanzen bestehen seit ca. 1985 - danach entstand die Schanzenbaude.
- K8, K12, K32, K45 -Schanzen vorhanden. Umbau über Vergabe ABM
- K8 Holzkonstruktion marode, teilw. verfault, Konstruktion / Anlauf der Schanze bricht bei Belastung ein – umfassende und tiefgreifende Sanierung notwendig. Hohe Feuchtigkeitsbelastung der Holzkonstruktion. Schanze aus Unfallschutzgründen nicht nutzbar! Grundsätzlich ist eine umfassende Sanierung mit feuchtwiederstandsfähigen Materialien ratsam. Auslauf soweit ok.

Absprung K 8 und Auslauf

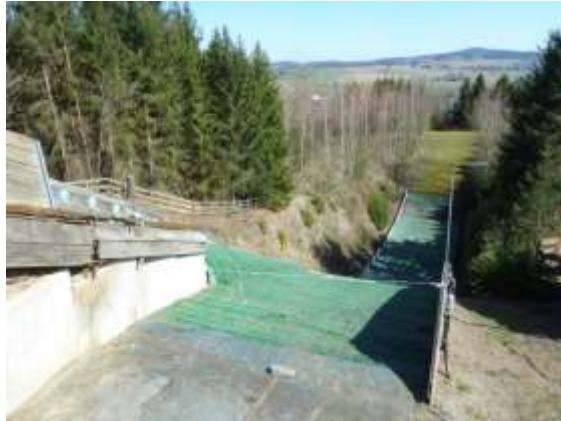
- Matten sind allgemein bei allen Schanzen i.O.
- K45 – Böschungssicherung für Beginn Schanzenauslauf (unmittelbar nach Schanzentisch) durch Winkelstützelemente. Die Winkelstützwand wurde wahrscheinlich vor dem Jahr 2000 angebracht. Mehrere Elemente der Winkelstützwand sind gebrochen bzw. gerissen. Statik der Böschungssicherung nicht gegeben! Böschungssicherung muss dringend fachgerecht wieder hergestellt werden. Hoher Massenbewegungen aufgrund anstehenden Erdreichs zu erwarten! Schanzenauslauf wurde in dem Bereich – nach Angaben Nutzer – mit Bahnschwellen, Tenax Geogitter 40x40, Rollendämmung

Schanzentisch K45

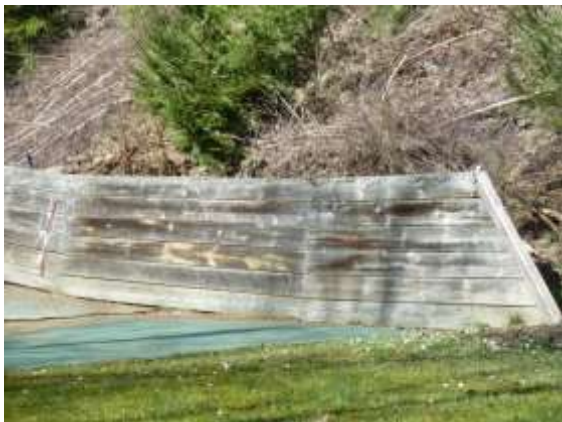
Seitenbände am Auslauf K 45

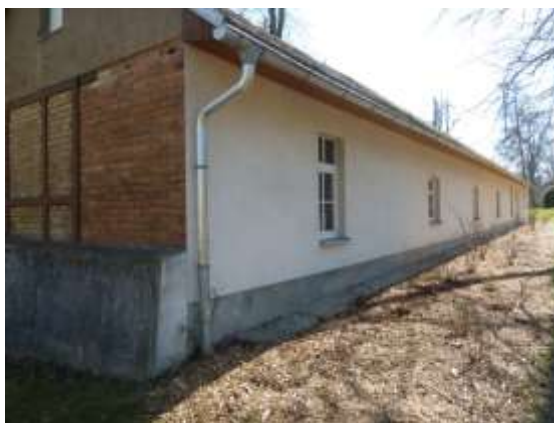
- Die westl. Gebäudelängsseite zum Park hin ist komplett verputzt, es zeigen sich im Bereich des Sockelanschlusses gegenüber dem Erdreich bzw. der Betonausführung des Wandanschlusses Fugen und Abrisse.

Geputzte Rückansicht zum Park hin

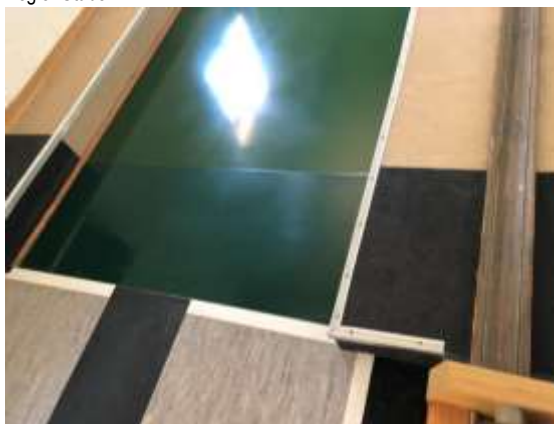
Kunststoffbahn, in sehr gutem Zustand
